## Verslag veldbezoek expertteam HPZ

Datum veldbezoek: 8 augustus 2016

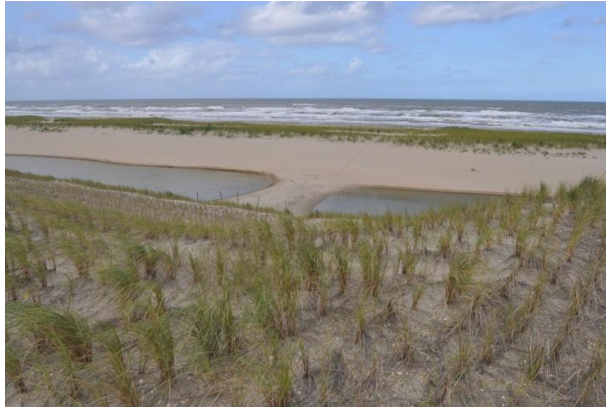
We lopen vanaf de dijk tot aan de vloedlijn. Op het eerste gezicht waren er weinig verschillen met de situatie van december 2015. Wel veranderd was de opgewaarde toestand van de landwaartse kant van de eerste duinenrij. Deze helling had zich ontwikkeld tot een zgn. storthelling (33 graden). Op die helling was geen spoor van helmgroei meer te bekennen wat op maximale zandafzetting duidt, alleen aan de boven zijde wat plukjes helm (fig. 2). Ook heeft de waterlijn van de duinvallei een golvend verloop gekregen zowel aan de zeezijde als aan de landzijde. Ongetwijfeld zijn dit de effecten van de golfwerking en (in mindere mate) van eolisch transport in het op deze dag stilstaande water van de duinvallei.

Fig 2. Op de landwaartse zijde van het zeewaarts gelegen duin heeft zich een valhelling ontwikkeld zonder een spoor van begroeiing. De daar geplante helm is begraven.

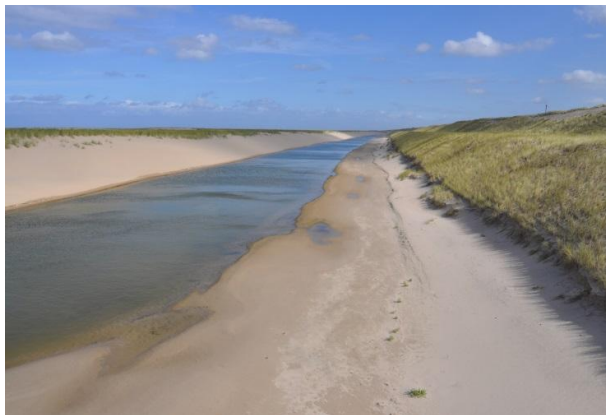
Fig 3. Laag zomerpeil in de duinvallei. Het winterpeil wordt gemarkeerd door een spoelzoom met opslag van o.a. Zeeraket. De onderrand van de helmaanplant is onderhevig aan winderosie.

Het waterniveau van de vallei is ca. 0,5 m lager dan eerder (winter-voorjaar). Het winterwaterniveau is nog goed zichtbaar, vooral omdat precies daar vloedmerk planten als Zeeraket opschieten (fig. 3). Boven het winterniveau van het water valt verder de harde grens van de ingeplante helm op: deze raakt enigszins ondergraven door winderosie. Het dammetje vlakbij het uitzichtpunt is door windgolven tijdens de winter stevig afgevlakt en naar schatting een paar decimeter lager geworden, te zien aan de verkleuring van de palen van het hekwerk. Onder de oppervlakte is het sediment nog zwart gekleurd, wat aangeeft dat het hele dammetje in reductie is gegaan onder de (zoute) waterbedekking. Alle struiken zijn daar dood gegaan. De saliniteit van het water van de duinvallei was bij het uitkijkhuisje 20.1 promille en ten zuiden van het dammetje 20.0 promille; weinig verschil dus. In december was het 20.9 promille. Iets gezakt in saliniteit dus, maar niet veel (bepalingen: Alma de Groot). Er is veel minder flap (algengroei met algenmatten) in het water van de natte duinvallei aanwezig dan vorig jaar. Het mini-spitje onder het uitzichtpunt wordt door de wind geërodeerd en laat daarmee de eerder onder water afgezette foresets van het spitje goed zien. De zeekant van het tweede (meest landwaartse) duin is hier en daar door winderosie aangetast, maar niet meer of minder dan een halfjaar terug.

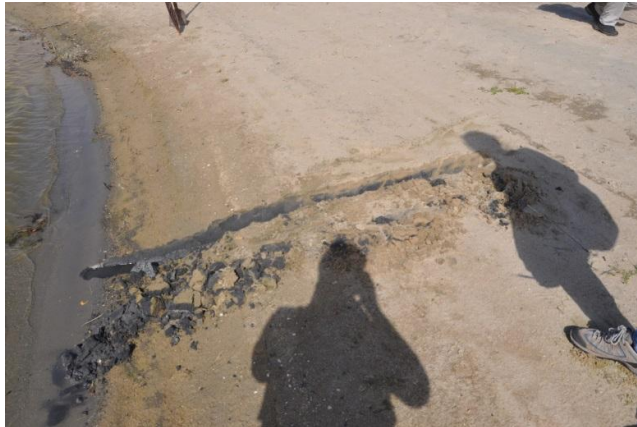
Fig 4. Gedeeltelijke dwarsdoorsnede door het dammetje in de vallei: gereduceerd sediment en afgestorven struiken door zout indringing.

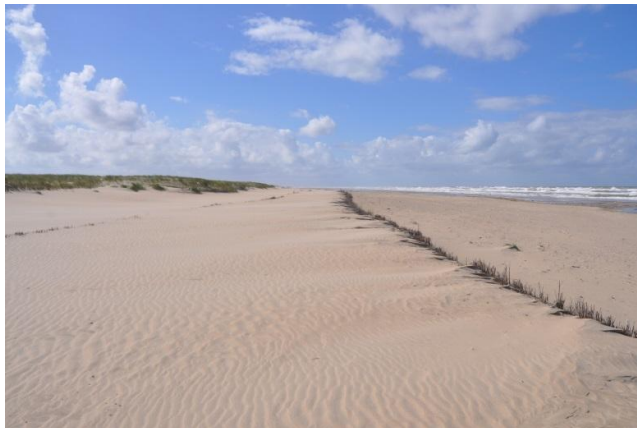
Fig. 5 Schermen van wilgentenen tot het maximum benut. Al het alsnog aankomende zand vliegt door.

- De geplaatste stuifschermen nabij de duinvoet zijn allemaal volledig vol gestoven en dragen nu niet meer bij aan het invangen van zand.

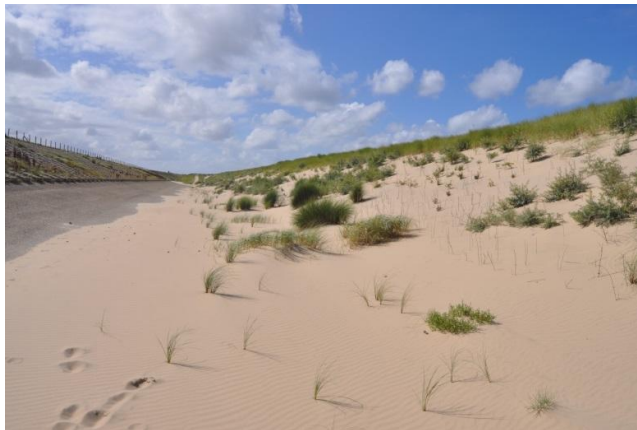
Fig. 6 Matig tot slechte aanslag van de geplante struiken op locatie 2. Spontane helm-opslag neemt de plaats hier en daar in.

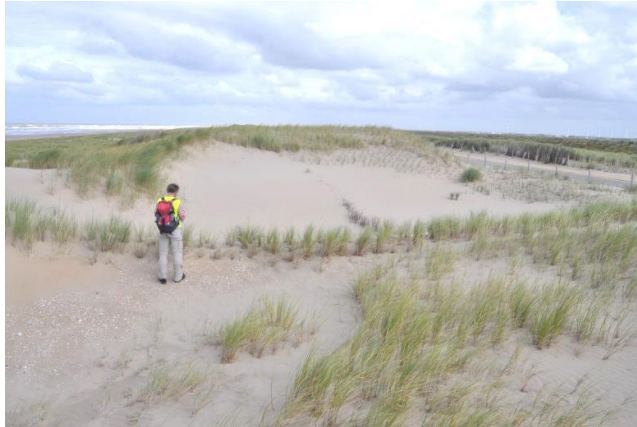
Bovenop het tweede duin komt de overstuiving van het fietspad ter sprake. Er moet erg vaak geveegd worden, veel vaker dan eerst gedacht. Ook hier aarzelende helmgroei in enkele LL. Er is discussie over deels dichtplanten van LL om grote overlast op het fietspad proberen te voorkomen, ook omdat sommige LL erg dicht op het fietspad liggen. Er is dus reden kritisch te kijken naar eventuele aanpassing van het opgeleverde plantplan. Een oplossing zou kunnen zijn om op plekken waar een luwe laagte zeewaarts van het fietspad ligt, een wilgenscherm te plaatsen die het aanwaaiende zand invangt. Een wilgenscherm tussen het fietspad en een landwaarts gelegen luwe laagte (zoals nu het geval), is veel minder effectief.

Fig. 7 Een Luwe Laagte (LL) tegen het fietspad aan fungeert als springplank voor zand wat vervolgens op het fietspad terecht komt. Overwogen kan worden een deel van LL alsnog te beplanten met helm om excessieve bezanding van dat fietspad in te perken.

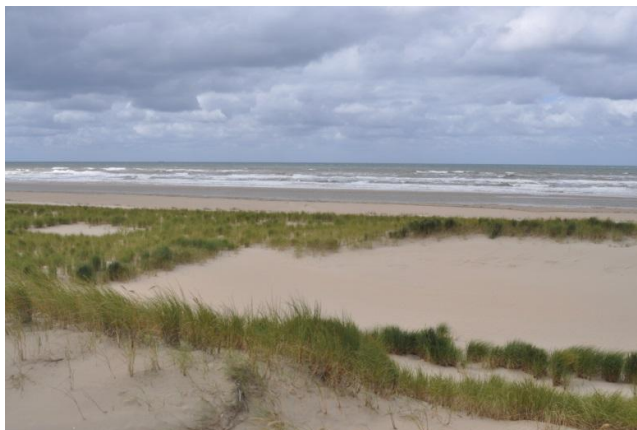
Het lagere eerste duin, zonder vallei tussen tweede en eerste duin, ontvangt veel zand, zoveel dat helm op grotere vlakken niet meer zichtbaar is, c.q. overstoven is. E.e.a. betekent dat dit deel als doorgeefluik voor grote hoeveelheden zand fungeert.

Fig. 8 Kale vlaktes tussen eerste en tweede duin die eerder met helm ingeplant zijn geweest; veel instuiving.

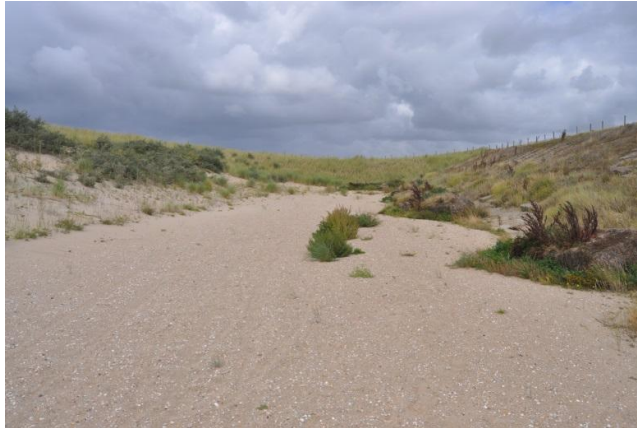
De strobalen zijn niet aangetast, en vergaan langzaam. Een corona van akker- en ruigteonkruiden omgeeft de balen nu. Zij zorgen voor een aanzienlijk ruiger aandoende begroeiing van dit stuk van de oude dijk. Ook hier is het succes van aanslaan van de struiken aanzienlijk gedifferentieerd en

daarmee overeenkomstig met locatie 2; het maakt als geheel een iets beter indruk met een groter aantal overlevende struiken vergeleken bij locatie 2. De binnenkant van het duin vertoont hier en daar zodanig flinke zandaccumulatie, dat begroeiing deels onderstuift.

Fig. 9 Locatie 3 met de strobaleen aan de oude dijkzijde: sterke uitbreiding van ruigteplanten rond deze strobaleen (die het zaad van deze planten meebrachten). Aan de linkerzijde valt de zeer wisselende aanslag van de geplante struiken op.

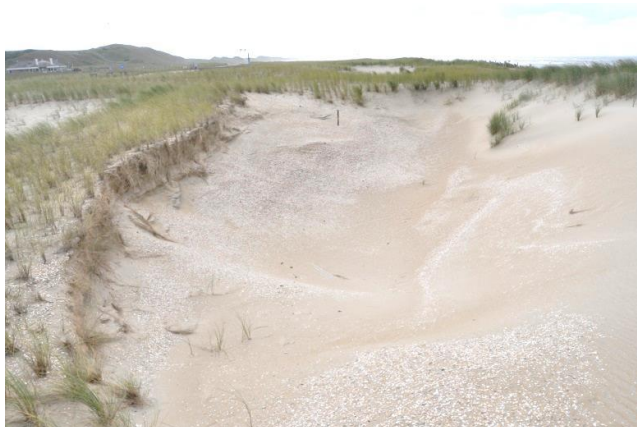
Diverse LL aan de zeezijde van het fietspad stuiven behoorlijk uit. Eén daarvan, waar een bult naast was aangelegd, ontwikkelt zich tot een blowout, en wordt alleen door een schelpenpakket (spuitmond-afzetting) tegengehouden (zie foto 10). Erosie van de helmbeplanting treedt op (hangende wortelgordijnen).

Fig. 10 LL nabij locatie 3 ontwikkelt zich tot een echte blow-out, maar wordt geremd door aanwezigheid van een dik pakket schelpen (spuitmond).

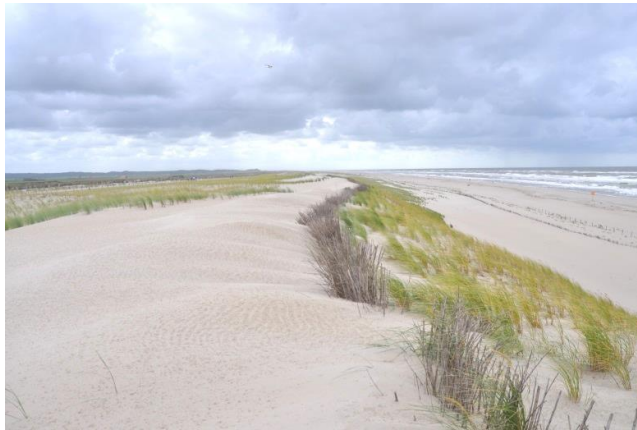
Opmerkelijk is de accumulatie van duinzand aan de zeezijde van het zeewaartse duin: er lijkt zich een echte 'kuif' van wit duin te gaan vormen. Vermoedelijk is het brede strand met geregelde omwoeling ervoor de oorzaak voor deze ontwikkeling, mede geholpen door de brede, onder geringe hoek verlopende strandopgang. Het is één van de weinige plekken waar op de top van het duin aan de zeezijde kleinschalige structuren door instuiving zijn ontstaan, vooral net naast de strandopgang en aan de voet van het duin met de duidelijke verschillen in vegetatiekleur. Die zijn typisch voor veel natuurlijke duinen en ze missen grotendeels in de rest van het gebied. Daar stuift vooral veel vlaksgewijs in, uit en door.

Fig. 11 Beginnende wit duin vorming aan de bovenzijde van de ingeplante zeereep op lokatie 5.
