Verslag veldbezoek HPZ 2, 1 juli 2015, 10-15 uur

Deelnemers: Bas Arens (Arens duinonderzoek), Marije Smit (Witteveen + Bos), Bert van der Valk (Deltares), met toestemming van de aannemers combinatie (Paul Olijslagers).

Afkortingen gebruikt in dit verslag: HPZ = oude Hondsbossche en Pettemer Zeewering (na 1 januari 2016 geen veiligheidsfunctie meer); KHPZ = nieuwe, zandige kustversterking zeewaarts van de oude Hondsbossche en Pettemer Zeewering.

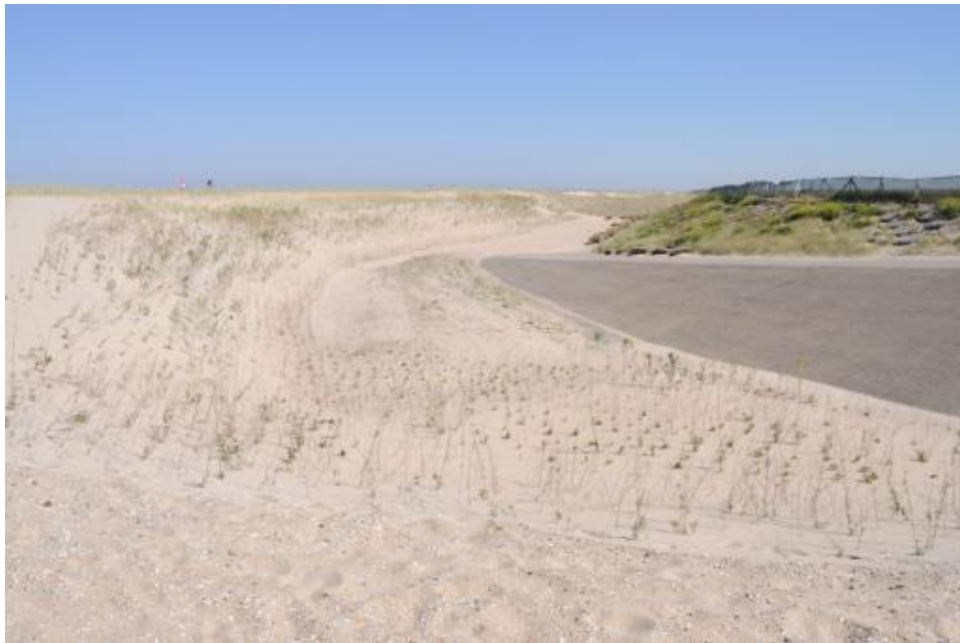
Thema: beplanting. De beplanting met helm is goed aangeslagen. Opvallend was dat de helm veelal bloeide ondanks het droge voorjaar en de droge zomer. De aangeplante struiken staan dicht opeen. De bovenkanten zijn veelal uitgedroogd en afgestorven, maar aan de basis is veel jong groen te zien. Het als struweel ingeplante perceel is aanzandend (meer dan 30 cm lokaal). Lokaal is erosie tussen de helmwitten te zien: vooral aan de aan de wind geëxponeerde voorkant (zeezijde).

De inwaaiing van zand in de HPZ vakken is niet groot, en neemt af naar het noorden. De strobalen hebben nauwelijks gefunctioneerd als zandvang; ze hebben wel als windbreak gefunctioneerd (creëren van luwte voor vegetatie). Veel zaden in de strobalen lopen uit; de balen krijgen een pruik van ontkiemde planten. Naar verluidt wordt er op de HPZ bij het windscherm af en toe zand weggeschoveld.

Fig. 2. Zuidelijke aansluiting van KHPZ op HPZ. Let op de aan de basis uitlopende struiken en de rijk begroeide oude dijkhelling met daar bovenop het stuifscherm en aan de basis de nog zichtbare asfalt bekleding. Het lage, grijzige deel midden op de foto is van een locale, dunne kleibestrooiing voorzien. Foto L. van der Valk.

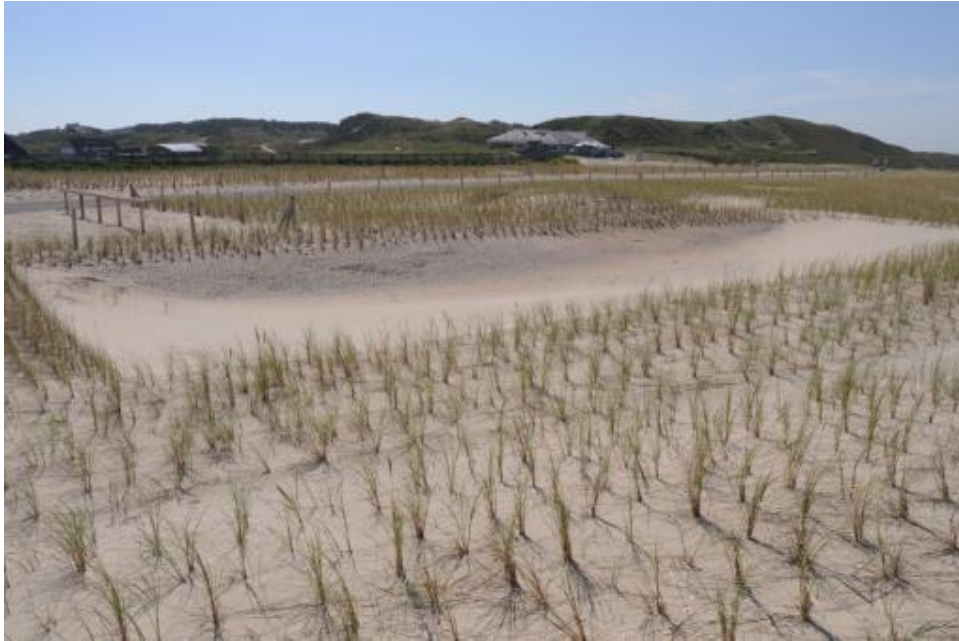
De LL zanden aan aan de ZW kant, en ze eroderen aan de stootkant van ZW winden, dus in het NO kwadrant van de LL. Zeer plaatselijk ontstaat zeer kleine zandoverlast op het fietspad. De overlast wordt bestreden met stuifschermen van wilgentakken in de LL geplaatst. Veel effect was daarvan nog niet te zien. Ook hier staat de aangeplante helm er vitaal bij. Voor de afrastering staat een rij omkleedhokjes. Deze omkleedhokjes zijn voor zandtransport nagenoeg transparant te oordelen naar

Fig. 3. “Luwe Laagte” net zeewaarts van het fietspad. Aanzanding rechts (van waaruit de overheersende wind de kuil binnenkomt); ontzanding middenachter, waar de wind de kuil verlaat. Daar ligt nu een dun schelpen- en grindlaagje.

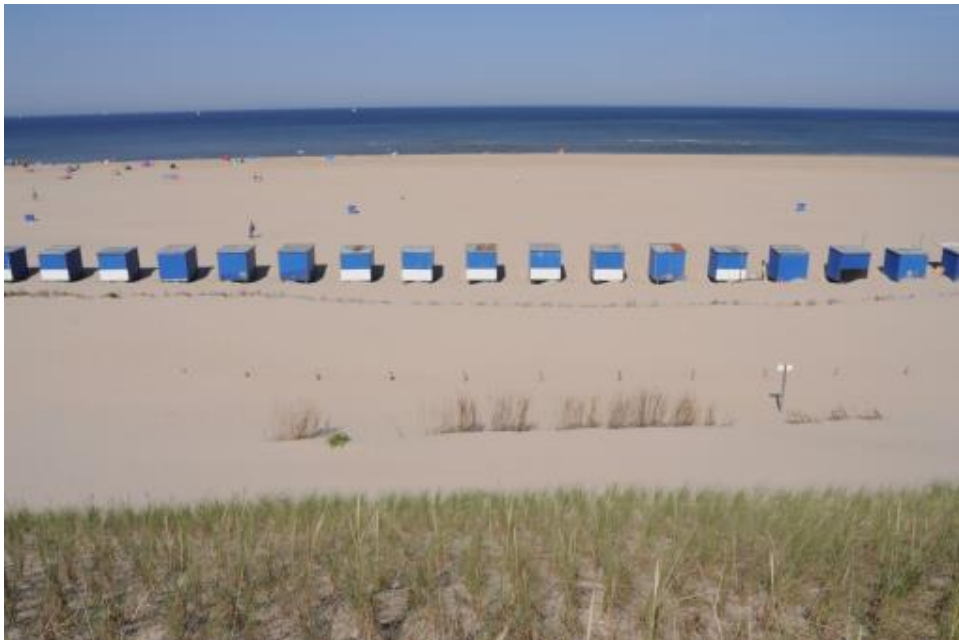
de accumulatie van opgewaaid strandzand tegen de nieuwe duinvoet van de KHPZ. Op enkele plaatsen is het hek bijna geheel ondergestoven.

Fig. 4. Omkleedhuisjes voor de KHPZ. Deze configuratie van huisjes (formaat, constructie (op palen), tussenruimtes (relatief groot) lijkt bijna transparant voor stuifzand, getuige de eenvormige ontwikkeling achter de huisjes.

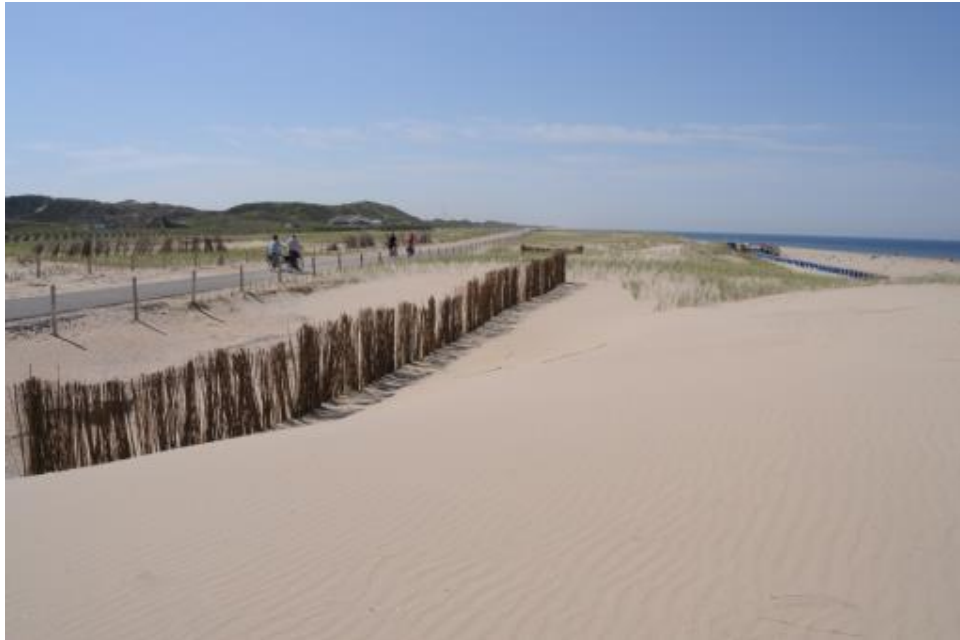
Ook hier eroderen de stootkanten van de LL en de voorzijde van de nieuwe zeereepduinen. Daar vormen zich dunne schelpenvloertjes. Die zijn nog geen belemmering voor verstuing van zand. Ook hier stuifschermen in de LL; lokaal is er flinke aanzanding zeewaarts van het stuifscherm (lokaal >1 m). Aan de oude HPZ is maar weinig ingewaaid zand te zien in het raatpatroon van de dijkbekleding.

Fig. 5 “Luwe Laagte” met relatief veel inzanding, welke door een wilgentenen-scherm beteugeld moet worden. Rechts: naar schatting meer dan 1 m opzanding; links: het talud van het fietspad wordt licht ondergraven door uitblazing. Op de achtergrond rechts is de rij blauwe strandhuisjes nog zichtbaar.

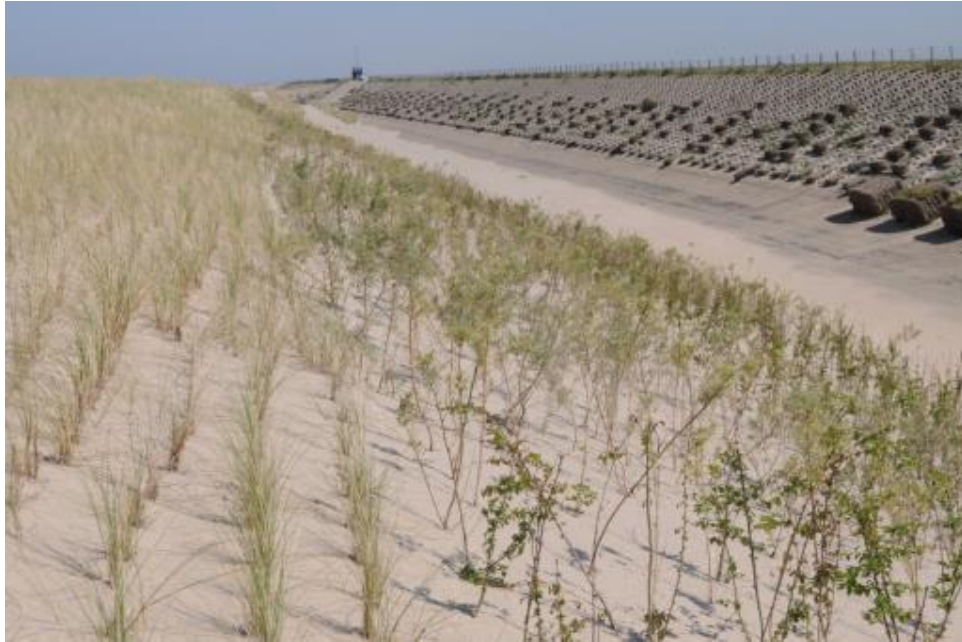
Aan de voorzijde van de nieuwe zeereep komt veel zand terecht. Er zijn inmiddels twee stuifschermen van wilgentenen opeenvolgend in de tijd geplaatst de tweede zeewaarts van de eerste. Lokaal lopen die wilgentakken uit. De aanwas aan de voet van de zeereep is daar zo groot dat de aangeplante helm al voor een deel onder zand verdwenen is. Dat betekent > 1 m aanwas binnen een jaar. Achter de KHPZ is slechts weinig zand ingewaaid in het raatpatroon van de dijkbekleding. De kortgeleden ingeplante struiken aan de landzijde van HPZ staan er vitaal bij.

Fig. 6. De achterzijde van KHPZ en de voorzijde van HPZ. Let op het vele groen aan de pas geplante struiken en de leegheid (van ingewaaid zand) tussen de steenbekleding. De strobalen liggen er verloren bij.

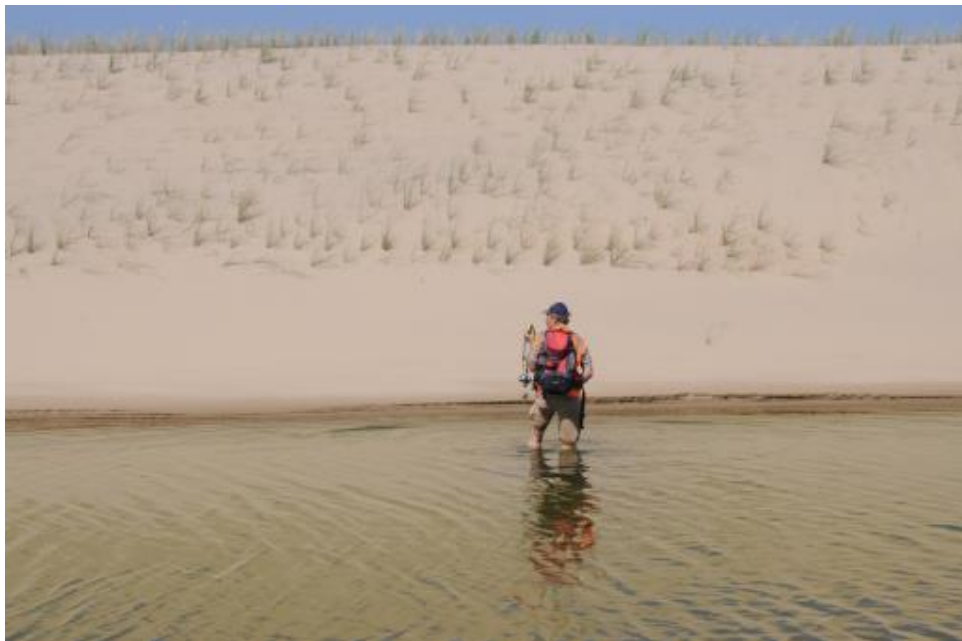
De terras-achtige aanleg aan de voorzijde van de nieuwe zeereep zand in. De LL die op het banket liggen, zanden net zo aan en uit als bovenop de KHPZ. De vallei bevat stilstaand nog bijna zout water (schatting 25-30‰), meer dan 1,2 m diep, met veel bodemgroei van flap dat gaat drijven door gasvorming onder invloed van zonne-instraling. Lokaal drijft dat flap bij elkaar en gaat stinken.

Fig. 7. De waterdiepte in de vallei is ca. 1.3 meter, met Bas Arens als maat.

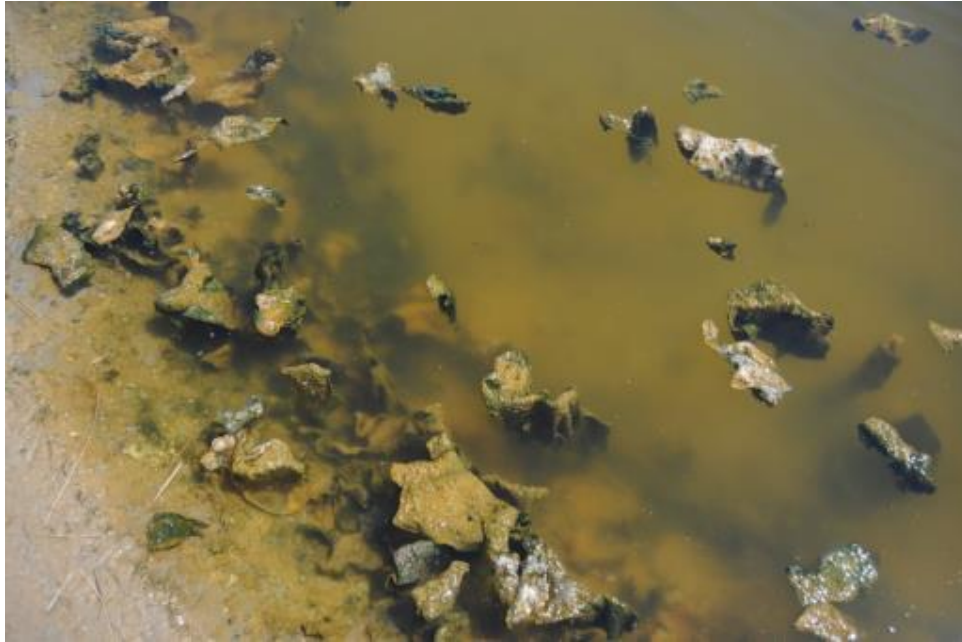
Fig 8. In het water van de duinvallei drijvend flap.

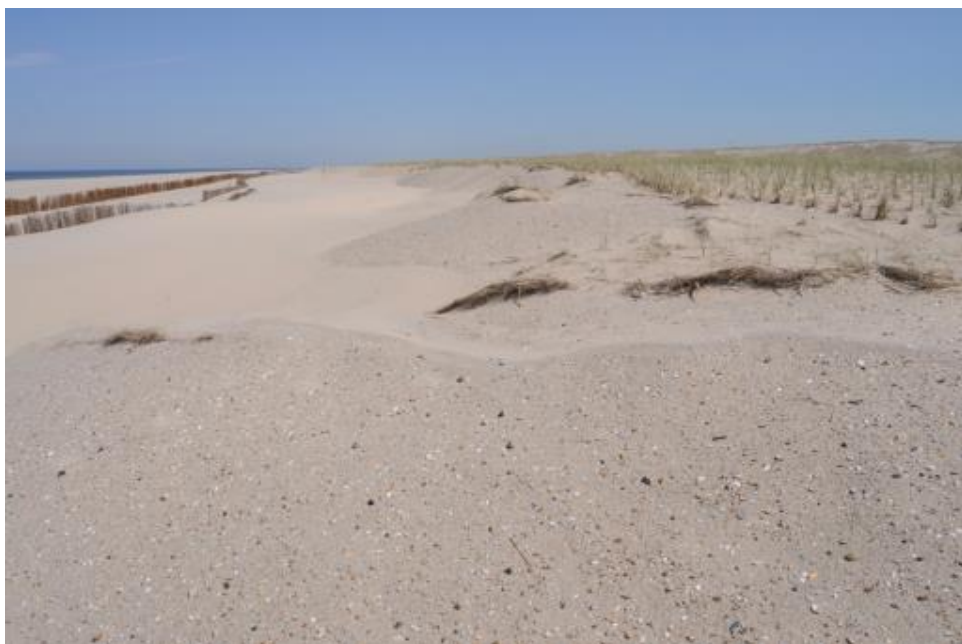
De dam overgestoken naar het lage duin, richting zee. De aanzanding en uitzanding van de LL op het lage duin verloopt net zo als op het hoge duin. De zeereep van het lage duin zandt op en aan, in zeewaartse richting. De helmaanplant is aangetast door stormvloed en zandstralen, maar ziet er aan de voorkant ook geërodeerd. Zeewaarts van het tweede wilgenrijs scherm wordt veel met 4WD gereden: dat verhindert kieming van vloedmerk planten. Dat strandrijden zou moet snel moeten ophouden ten gunste van natuurontwikkeling, of zoveel mogelijk verplaatsen naar het intergetijdenstrand. Het brede strand heeft eveneens een brede intergetijden-bank.

Fig. 9. Hoogstrand van het natuurdeel met erosie door stormvloed en wind met de twee generaties stuifschermen, duidelijk te onderscheiden op grond van hun kleur. Het oudere scherm is gebleekt. De grindhoudendheid van het opgespoten zand is zichtbaar.

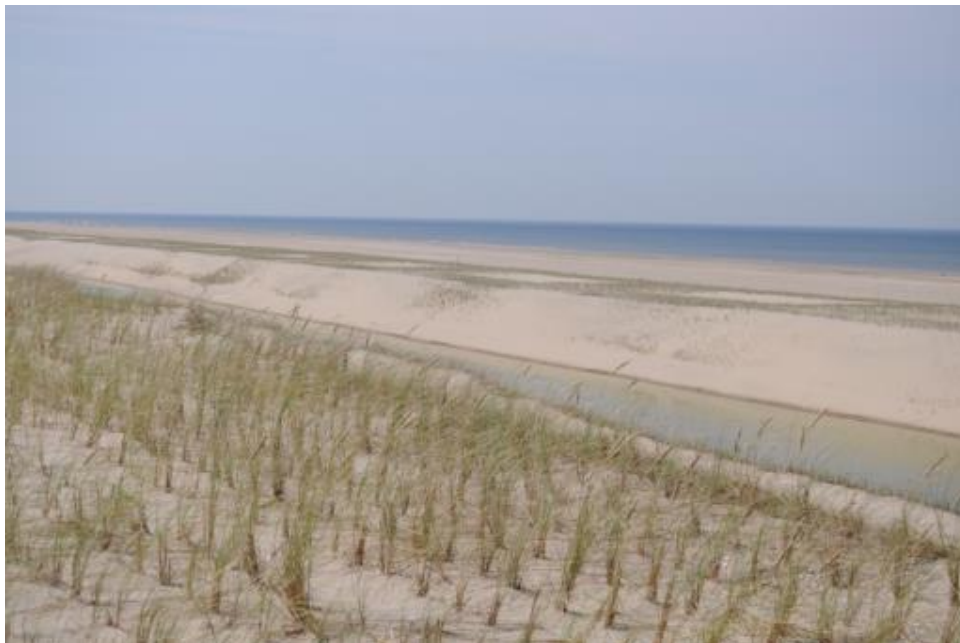
Terugkijkend viel de associatie op tussen LL op de lage duinen en inwaaiing van stuifzand richting de duinvallei. Nu blijven schuin achter de LL plekken stuifzand liggen tussen de helmwischen, in de richting van de overheersende ZW winden. Dat kan betekenen dat de zeewaartse begrenzing van de vochtige (nu natte) duinvallei lobvormig zal gaan instuiven. Het niveau is al ca. 6 maanden stabiel op 0,6 - 0,8 m + NAP (mond. med. Paul Olijslagers). De reden voor het hoge zoutgehalte kan zijn dat er nog maar weinig verzoeting optreedt. Het wachten is dus op verzoeting onder invloed van regenwater. Inzijing vanaf land zal alleen via de aanhechtingspunten naar de KHPZ kunnen komen, want het achterland van de duinvallei ligt lager dan de vallei, en de dijkbekleding van de HPZ zal doorsijpelen van zoetwater vanuit de HPZ lang vertragen.

Fig. 10. Overzicht vanaf KHPZ, het hoge duin met banket, over de vallei heen en naar het lage duin en het strand. De pleksgewijze aanrijking van de van zee afgekeerde helling van het lage duin valt op (zie tekst voor de bespreking van dit verschijnsel). Waterniveau in de duinvallei op ca. 0.7 m + NAP.

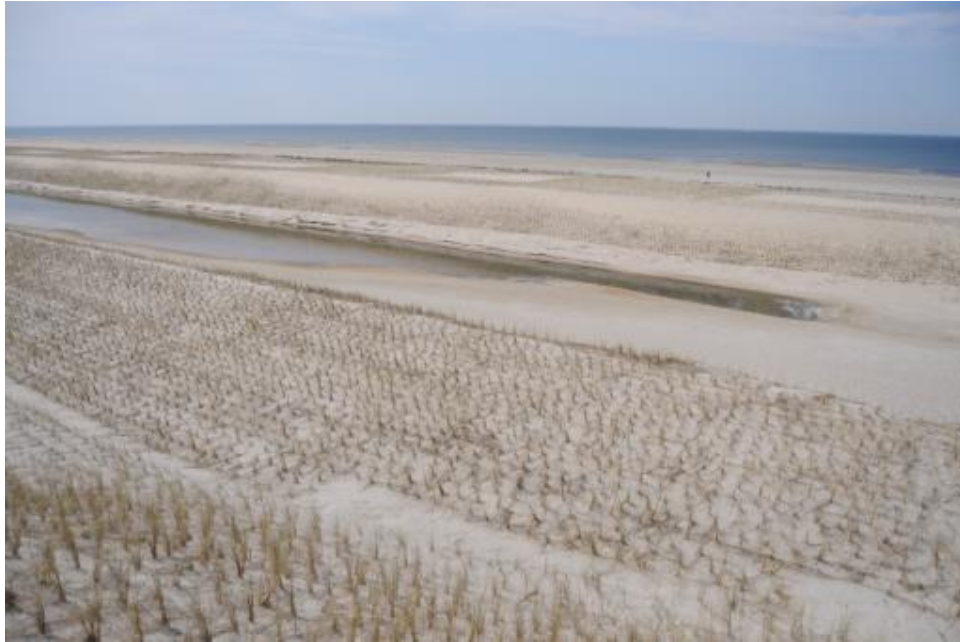
Fig. 11. Noordelijk uiteinde van de vallei, waar flap samengedreven wordt door de wind (wit=zout). Er is accumulatie van stuifzand in de noordelijke punt van de duinvallei. Aan de zeezijde van de lage duinen zijn weer LL zichtbaar, die pulsen van zand doorlaten en afgeven (zie de pleksgewijze accumulatie aan de landkant van de lage duinen). Op de voorgrond het banket, wat ongeveer even hoog is als de lage duinen.

De noordkant van de vallei fungeert als aanloop vlakke voor veel uitstuiwend zand, en tevens komt er al aardig wat zand daar in het water terecht, zodat het noordelijke uiteinde van de duinvallei al wat toeknijpt. De kant van de zeereep van de hoge duinen erodeert door de wind. Er ligt hier opvallend veel grind (ook glaciaal grind) en zeer grof zand/kiezeltjes, en minder schelpen. Klaarblijkelijk is het bronsediment voor dit deel van de opspuiting grover dan het zuidelijk deel en bestaat het uit ander type materiaal. Dat bronsediment is hoogstwaarschijnlijk afkomstig uit de wortel van de stuwwal van Texel/Wieringen. We vonden een zgn. windkanter, een duidelijk indicator voor een abrasieoppervlak aan de top van de Pleistocene afzettingen. Dergelijke windkanter zijn algemeen te vinden op de flanken van de middel-Nederlandse stuwwallen (Veluwe, Utrechtse heuvelrug etc). Omdat de opgespoten zanden afkomstig zijn van de aanloop naar de stuwwal van Texel-Wieringen, is het voorkomen van de windkanter begrijpelijk.

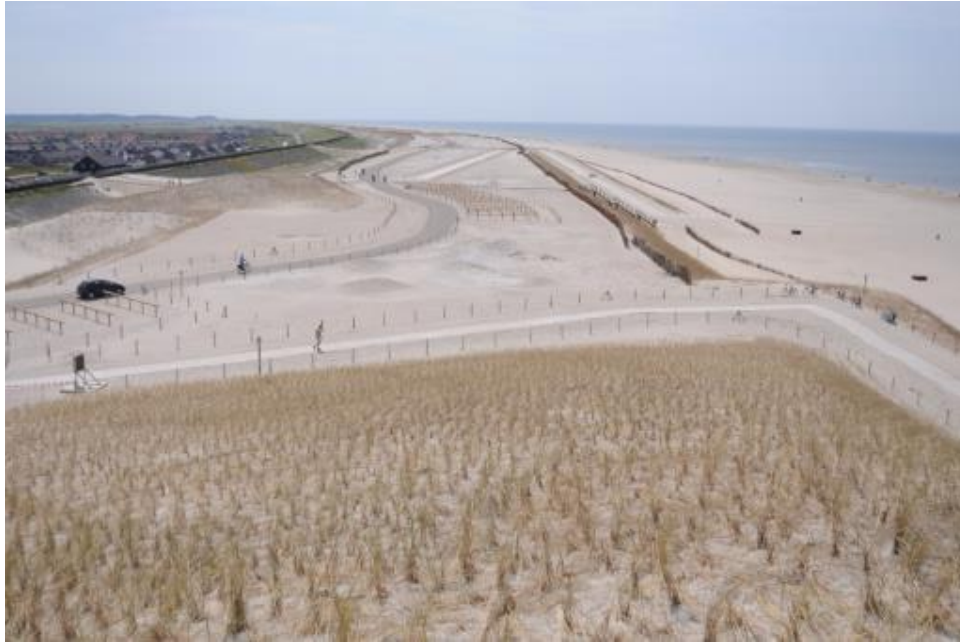
Dit deel van het werk is recent aangelegd, vers ingeplant met helm en jonge struiken, en toont nog de vastlegging met papierpulp. De oude HPZ is weer fraai begroeid met o.a. bloeiende zeekool.

Fig. 12. Overzichtsfoto van de noordelijke aansluiting van KHPZ op HPZ 1. Dit deel van het werk is onlangs gereedgekomen en aan de inrichting wordt nog gewerkt. De witte tinten van de papierpulp zijn nog aanwezig en er beweegt nog maar heel weinig zand.
