# Verslag veldbezoek expertteam HPZ

Datum veldbezoek: 8 augustus 2016

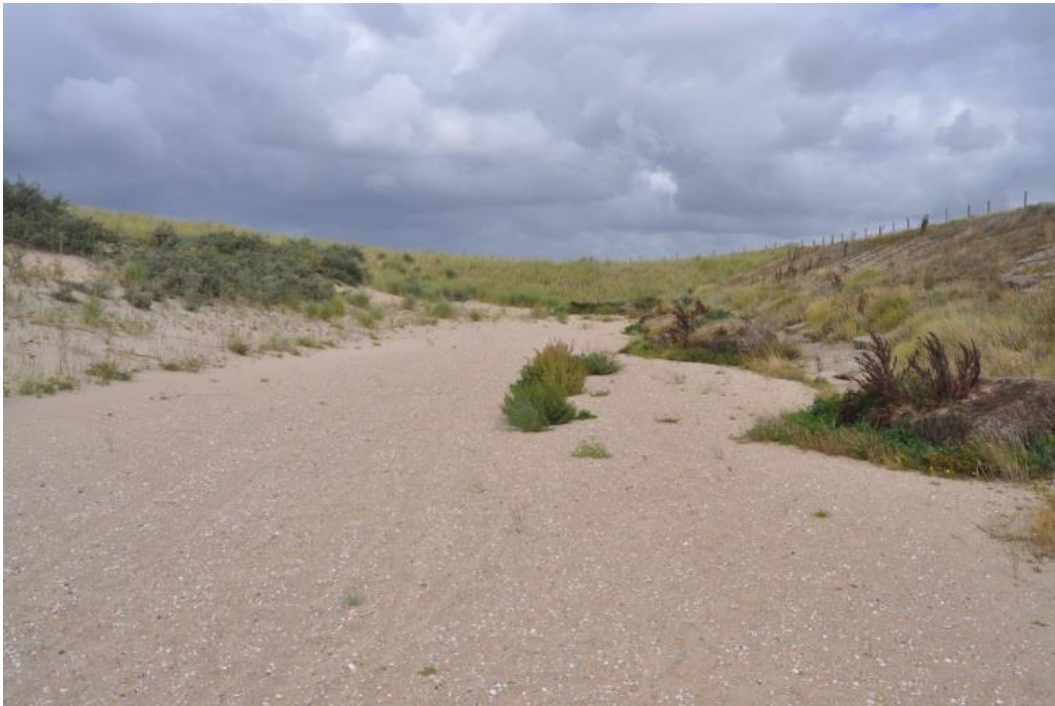
De strobaleen zijn niet aangetast, en vergaan langzaam. Een corona van akker- en ruigteonkruiden omgeeft de balen nu. Zij zorgen voor een aanzienlijk ruiger aandoende begroeiing van dit stuk van de oude dijk. Ook hier is het succes van aanslaan van de struiken aanzienlijk gedifferentieerd en daarmee overeenkomstig met de locatie bij T2; het maakt als geheel een iets beter indruk met een groter aantal overlevende struiken vergeleken bij de locatie bij T2. De binnenkant van het duin vertoont hier en daar zodanig flinke zandaccumulatie, dat begroeiing deels onderstuift.

**Figuur 2. Locatie bij T1 met de strobaleen aan de oude dijkzijde: sterke uitbreiding van ruigteplanten rond deze strobaleen (die het zaad van deze planten meebrachten). Aan de linkerzijde valt de zeer wisselende aanslag van de geplante struiken op.**

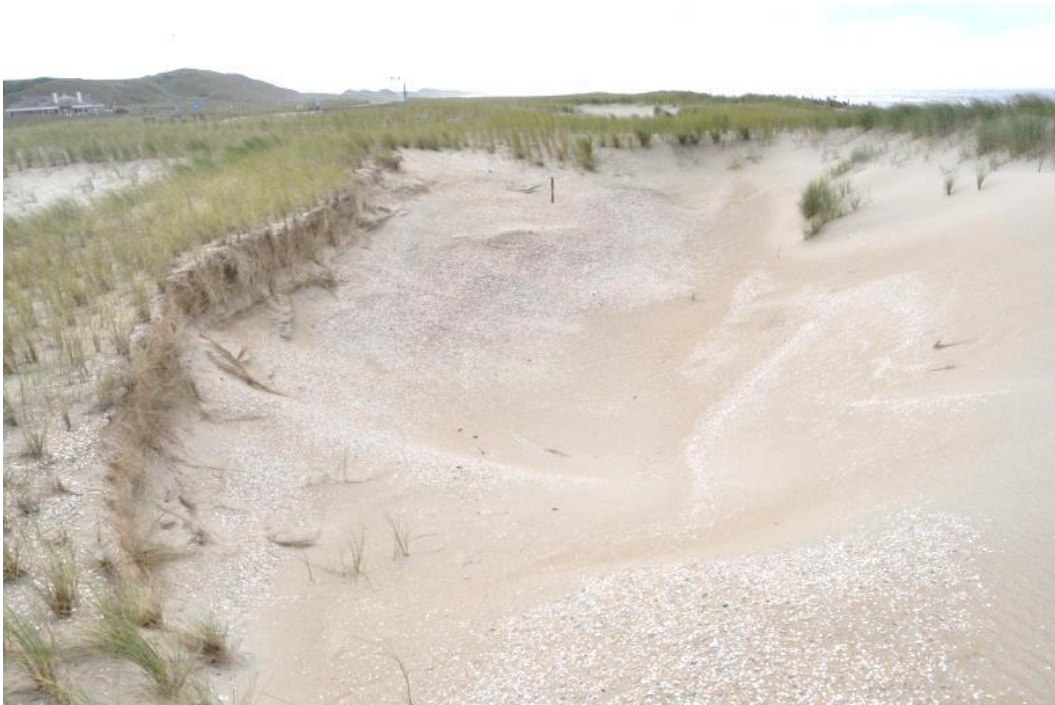
Diverse LL aan de zeezijde van het fietspad stuiven behoorlijk uit. Eén daarvan, waar een bult naast was aangelegd, ontwikkelt zich tot een blowout, en wordt alleen door een schelpenpakket (spuitmond-afzetting) tegengehouden (zie Figuur 3). Erosie van de helmbeplanting treedt op (hangende wortelgordijnen).

Figuur 3. LL nabij locatie T1 ontwikkelt zich tot een echte blow-out, maar wordt geremd door aanwezigheid van een dik pakket schelpen (spuitmond).

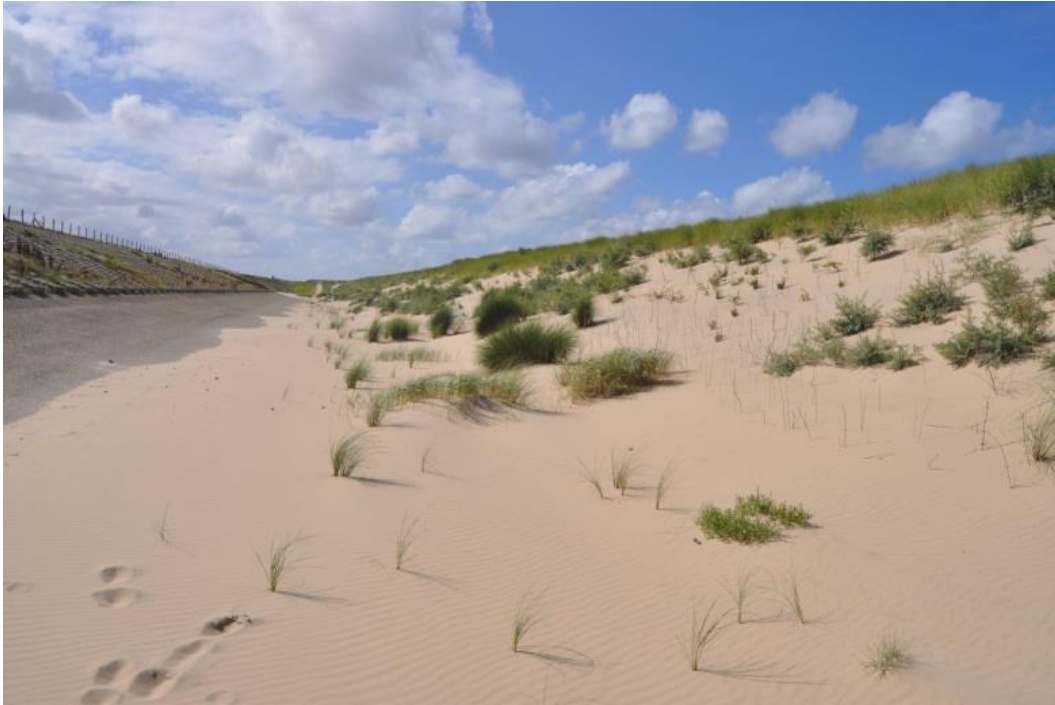
Figuur 4. Matig tot slechte aanslag van de geplante struiken op locatie 2. Spontane helm-opslag neemt de plaats hier en daar in.

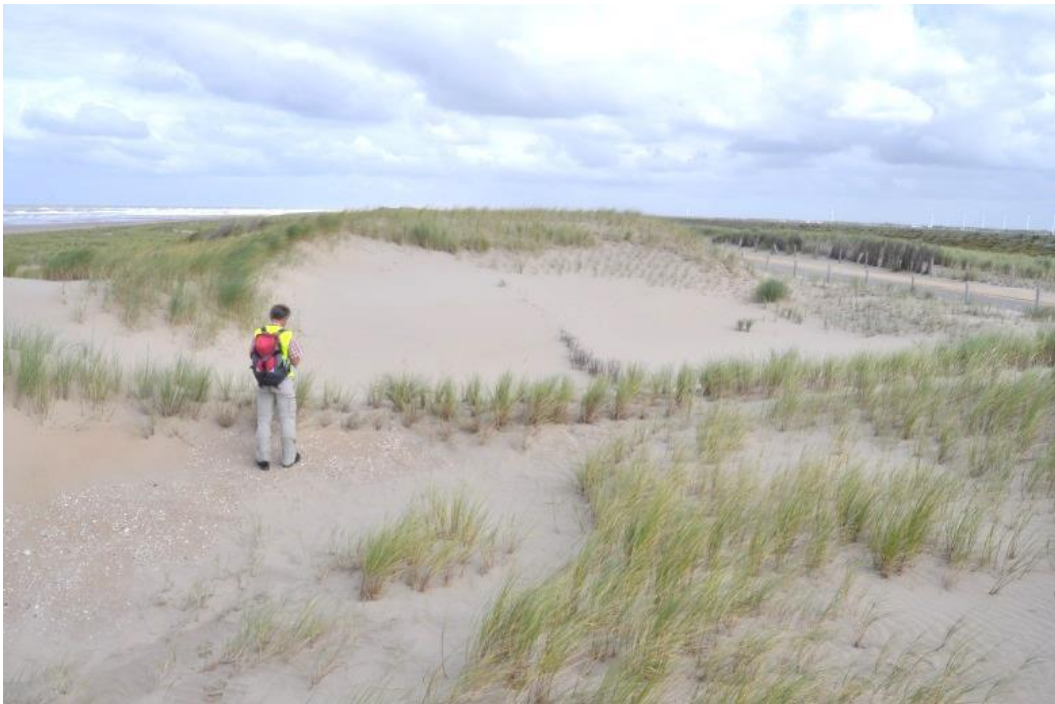
Figuur 5. Een Luwe Laagte (LL) tegen het fietspad aan fungeert als springplank voor zand wat vervolgens op het fietspad terecht komt. Overwogen kan worden een deel van LL alsnog te beplanten met helm om excessieve bezanding van dat fietspad in te perken.

Bovenop het tweede duin komt de overstuiving van het fietspad ter sprake. Er moet erg vaak geveegd worden, veel vaker dan eerst gedacht. Ook hier aarzelende helmgroei in enkele LL.

Er is discussie over deels dichtplanten van LL om grote overlast op het fietspad proberen te voorkomen, ook omdat sommige LL erg dicht op het fietspad liggen. Er is dus reden kritisch te kijken naar eventuele aanpassing van het opgeleverde plantplan. Een oplossing zou kunnen zijn om op plekken waar een luwe laagte zeewaarts van het fietspad ligt, een wilgenscherm te plaatsen die het aanwaaiende zand invangt. Een wilgenscherm tussen het fietspad en een landwaarts gelegen luwe laagte (zoals nu het geval), is veel minder effectief.

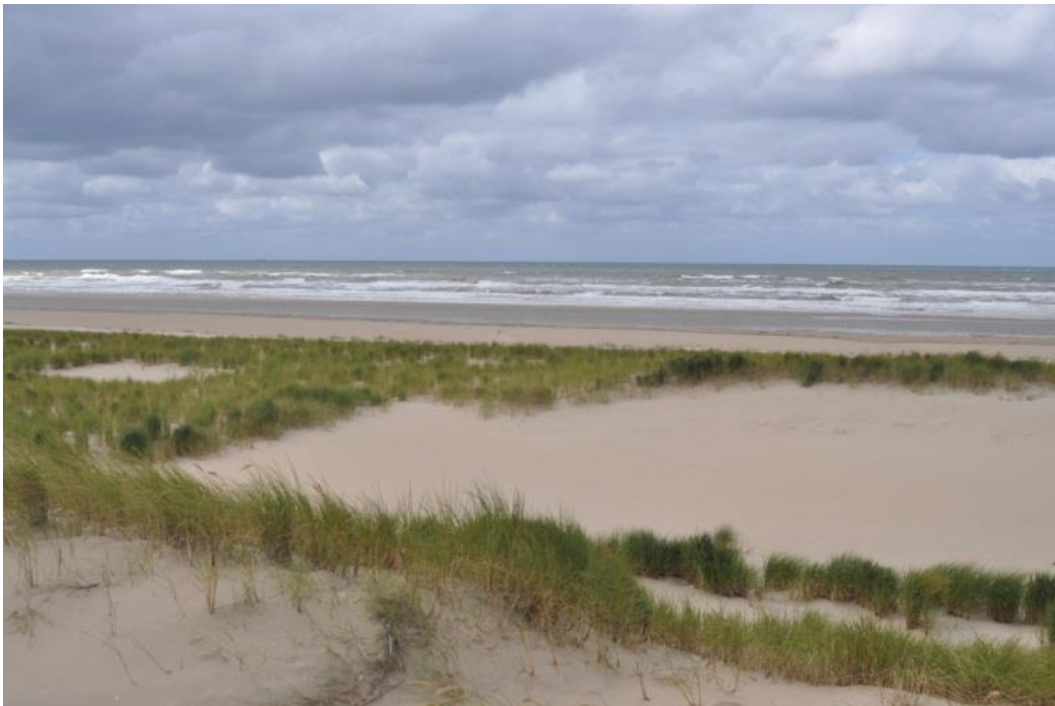
Het lagere eerste duin, zonder vallei tussen tweede en eerste duin, ontvangt veel zand, zoveel dat helm op grotere vlakken niet meer zichtbaar is, c.q. overstoven is. E.e.a. betekent dat dit deel als doorgeefluik voor grote hoeveelheden zand fungeert.

**Figuur 6.** Kale vlaktes tussen eerste en tweede duin die eerder met helm ingeplant zijn geweest; veel instuiving.

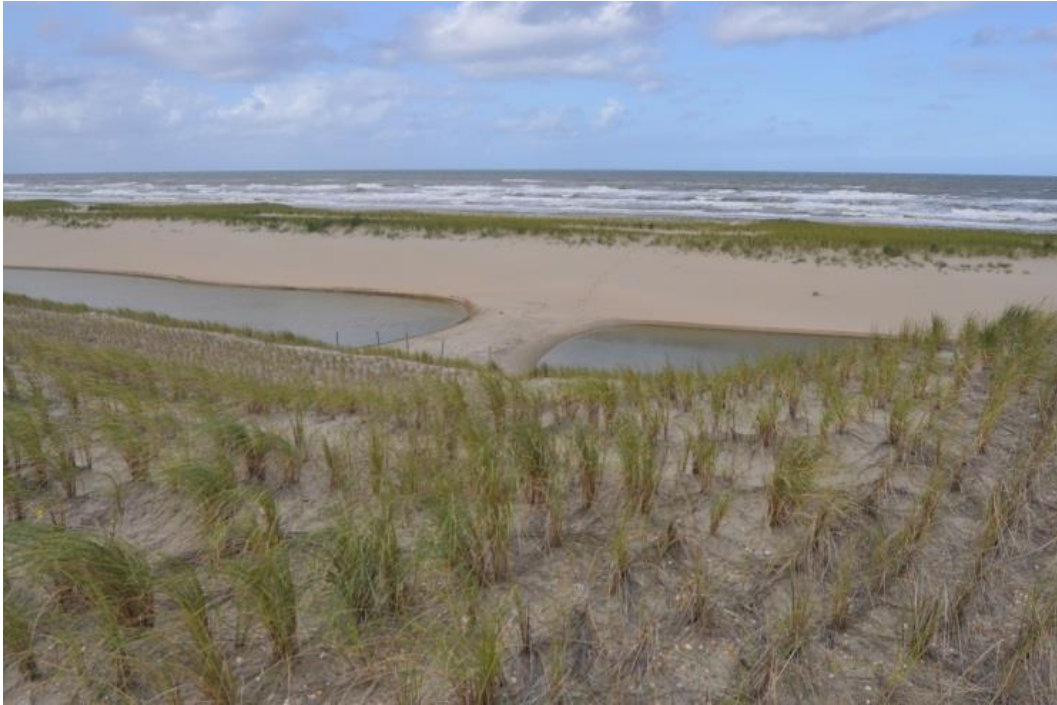
We lopen vanaf de dijk tot aan de vloedlijn. Op het eerste gezicht waren er weinig verschillen met de situatie van december 2015. Wel veranderd was de opgewaaide toestand van de landwaartse kant van de eerste duinenrij. Deze helling had zich ontwikkeld tot een zgn. storthelling (33 graden). Op die helling was geen spoor van helmgroei meer te bekennen wat op maximale zandafzetting duidt, alleen aan de boven zijde wat plukjes helm (Figuur 7). Ook heeft de waterlijn van de duinvallei een golvend verloop gekregen zowel aan de zeezijde als aan de landzijde. Ongetwijfeld zijn dit de effecten van de golfwerking en (in mindere mate) van eolisch transport in het op deze dag stilstaande water van de duinvallei.

Figuur 7. Op de landwaartse zijde van het zeewaarts gelegen duin heeft zich een valhelling ontwikkeld zonder een spoor van begroeiing. De daar geplante helm is begraven.

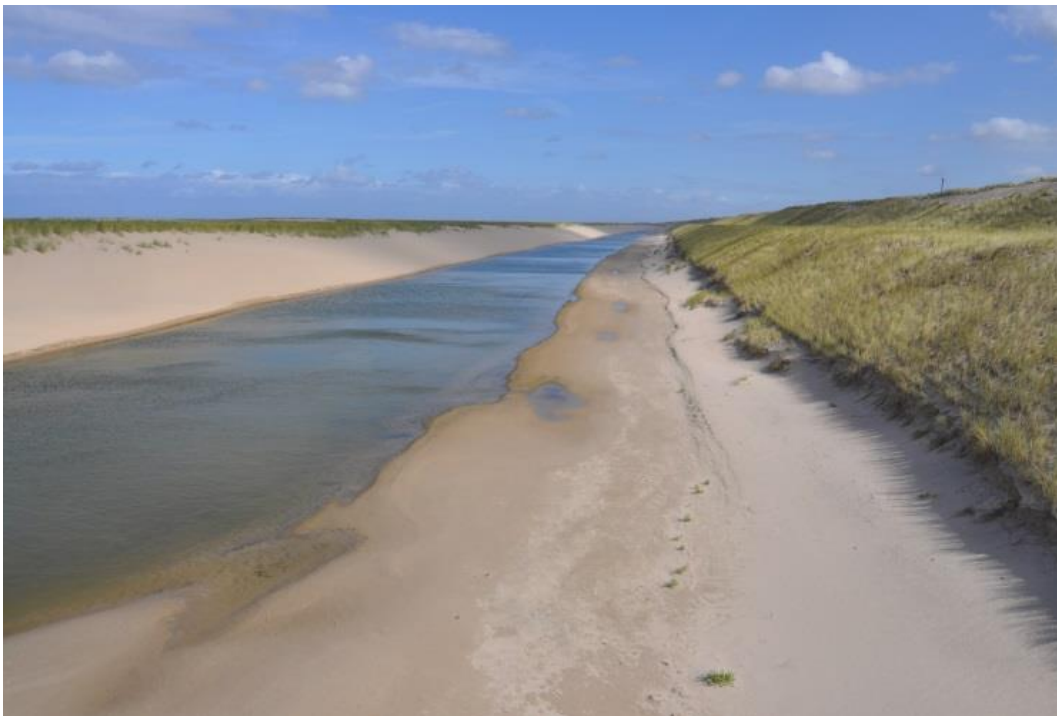
Figuur 8. Laag zomerpeil in de duinvallei. Het winterpeil wordt gemarkeerd door een spoelzoom met opslag van o.a. Zeeraket. De onderrand van de helmaanplant is onderhevig aan winderosie.

Het waterniveau van de vallei is ca. 0,5 m lager dan eerder (winter-voorjaar). Het winter-waterniveau is nog goed zichtbaar, vooral omdat precies daar vloedmerk planten als Zeeraket opschieten (Figuur 8). Boven het winterniveau van het water valt verder de harde grens van de ingeplante helm op: deze raakt enigszins ondergraven door winderosie. Het dammetje vlakbij het uitzichtpunt is door windgolven tijdens de winter stevig afgevlakt en naar schatting een paar decimeter lager geworden, te zien aan de verkleuring van de palen van het hekwerk. Onder de oppervlakte is het sediment nog zwart gekleurd, wat aangeeft dat het hele dammetje in reductie is gegaan onder de (zoute) waterbedekking. Alle struiken zijn daar dood gegaan. De saliniteit van het water van de duinvallei was bij het uitkijkhuisje 20.1 promille en ten zuiden van het dammetje 20.0 promille; weinig verschil dus. In december was het 20.9 promille. Iets gezakt in saliniteit dus, maar niet veel (bepalingen: Alma de Groot). Er is veel minder flap (algengroei met algenmatten) in het water van de natte duinvallei aanwezig dan vorig jaar. Het mini-spitje onder het uitzichtpunt wordt door de wind geërodeerd en laat daarmee de eerder onder water afgezette foresets van het spitje goed zien. De zeekant van het tweede (meest landwaartse) duin is hier en daar door winderosie aangetast, maar niet meer of minder dan een halfjaar terug.

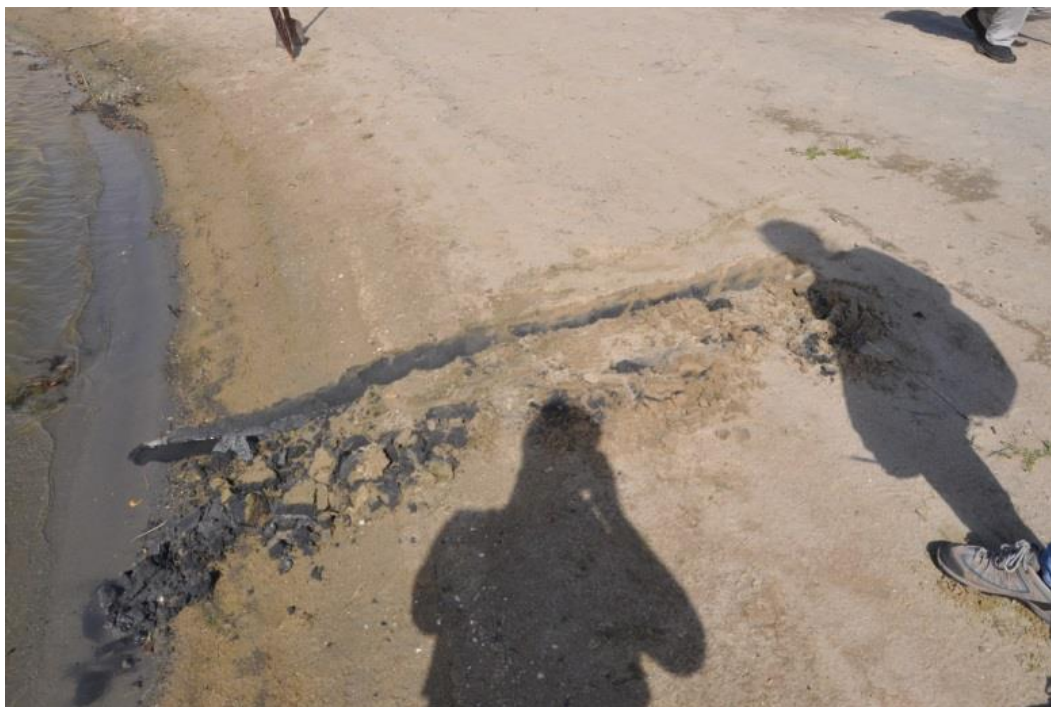
Figuur 9. Gedeeltelijke dwarsdoorsnede door het dammetje in de vallei: gereduceerd sediment en afgestorven struiken door zout indringing.

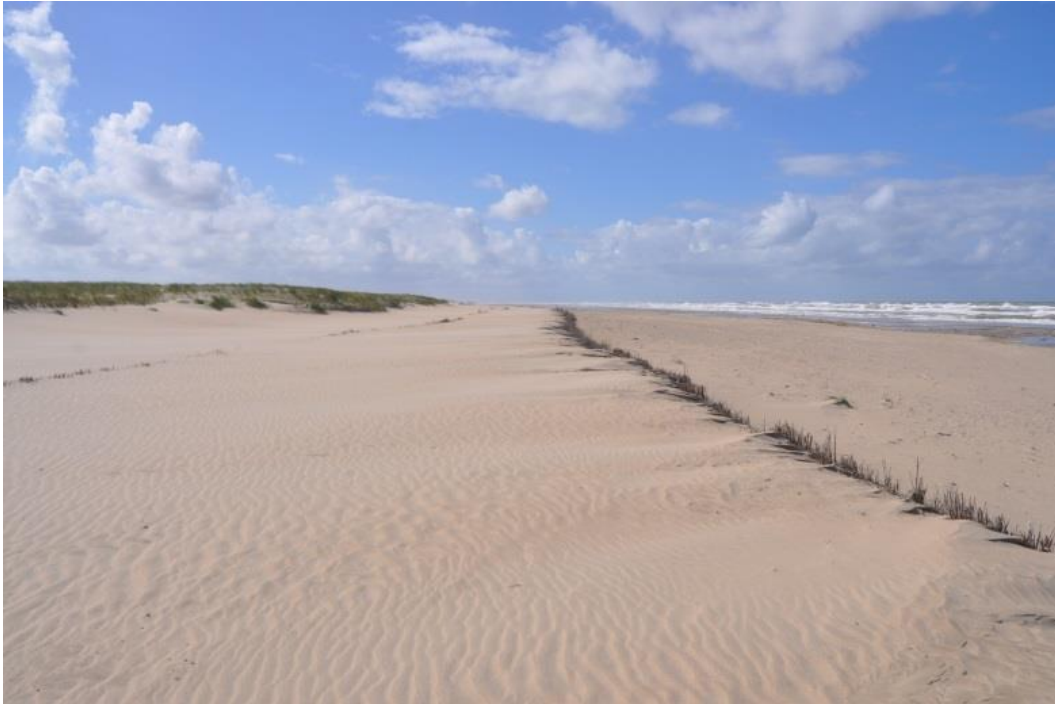
met accumulaties van zand waar de helm doorheen probeert te groeien. Op het hoge strand zijn twee wilgenschermen tot hun maximale zandvangende capaciteit volgestoven (Figuur 10). Om meer zand te vangen of vast te houden zouden opnieuw wilgenschermen gezet moeten worden, maar daarvan kan afgezien worden als er nog meer zand de vallei in moet stuiven. Zeewaarts van het tweede wilgenscherm bevinden zich geïsoleerde embryonale duintjes rondom Zeeraket en Biestarwegras.

Figuur 10. Schermen van wilgentenen tot het maximum benut. Al het alsnog aankomende zand vliegt door.

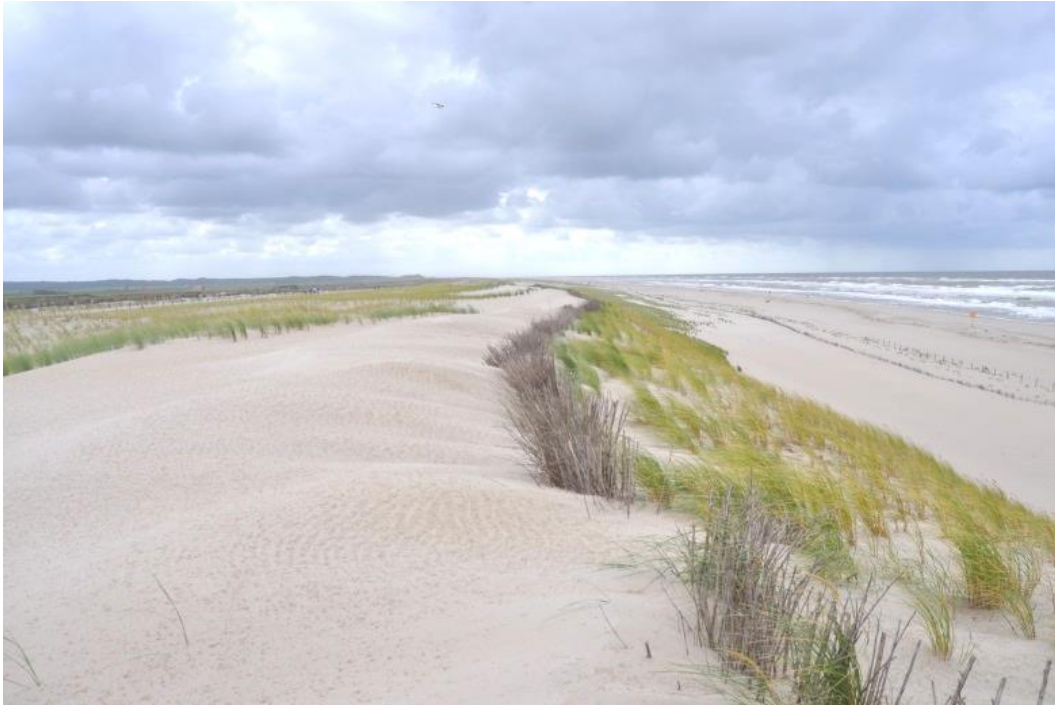
Opmerkelijk is de accumulatie van duinzand aan de zeezijde van het zeewaartse duin: er lijkt zich een echte 'kuif' van wit duin te gaan vormen. Vermoedelijk is het brede strand met geregelde omwoeling ervoor de oorzaak voor deze ontwikkeling, mede geholpen door de brede, onder geringe hoek verlopende strandopgang. Het is één van de weinige plekken waar op de top van het duin aan de zeezijde kleinschalige structuren door instuiving zijn ontstaan, vooral net naast de strandopgang en aan de voet van het duin met de duidelijke verschillen in vegetatiekleur. Die zijn typisch voor veel natuurlijke duinen en ze missen grotendeels in de rest van het gebied. Daar stuift vooral veel vlaksgewijs in, uit en door.

Figuur 11. Beginnende witte duin vorming aan de bovenzijde van de ingeplante zeereep op lokatie ter hoogte van T5.

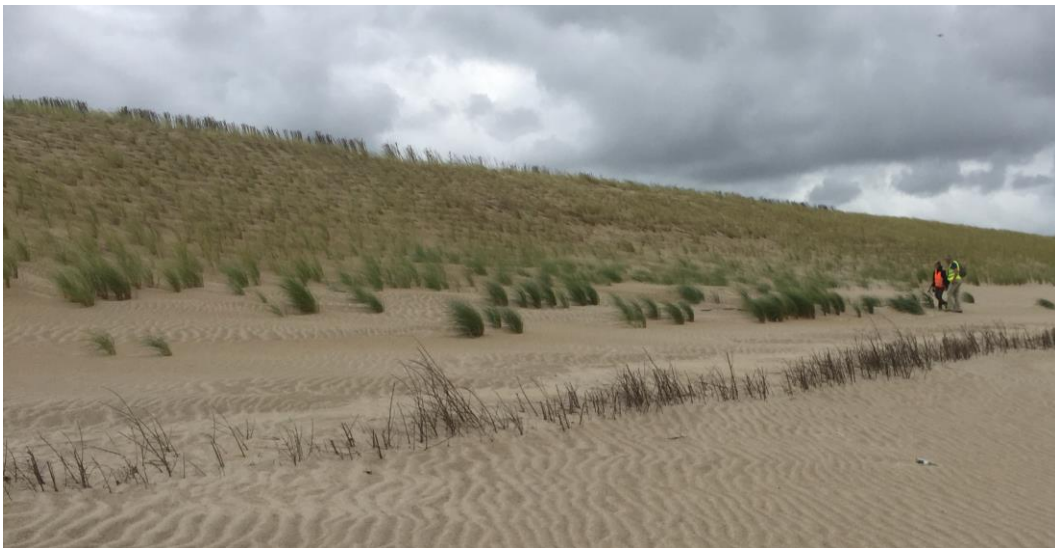
Hiermee onderscheidt dit deel van de HPZ zich van andere delen. Er zijn embryonale duinen ontstaan, vóór het stuifscherm, achter het raster. Er ligt op het strand ook vloedmerk. Er is een enorm verschil tussen de spontaan opgekomen en de aangeplante helm (zie Figuur 12), maar beiden lijken goed te groeien.

Figuur 12. Spontaan opgekomen en aangeplante Helm (achter wilgentenen)
