# Verslag veldbezoek expertteam HPZ

Datum veldbezoek: 12 juli 2017, 10-16 uur.

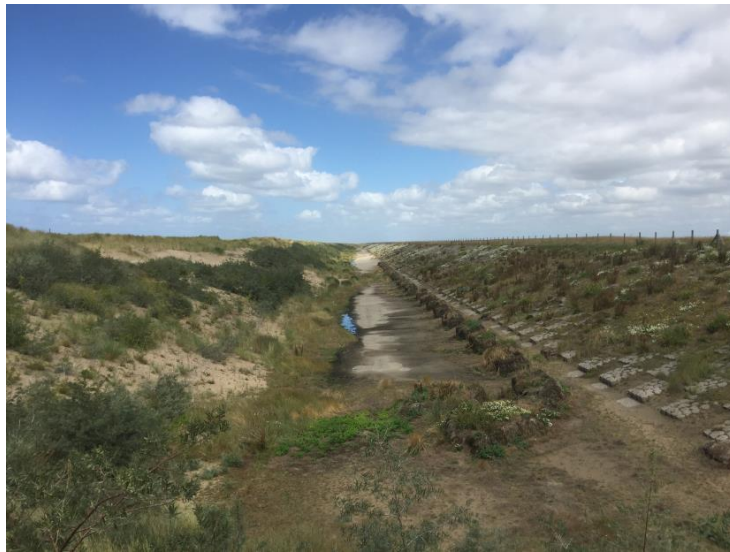
Figuur 2. Locatie bij T1 met de stobalen aan de oude dijkzijde: sterke uitbreiding van ruigteplanten rond deze stobalen (die het zaad van deze planten meebrachten). Aan de linkerzijde valt de zeer wisselende aanslag van de geplante struiken op (zie ook fig. 3).

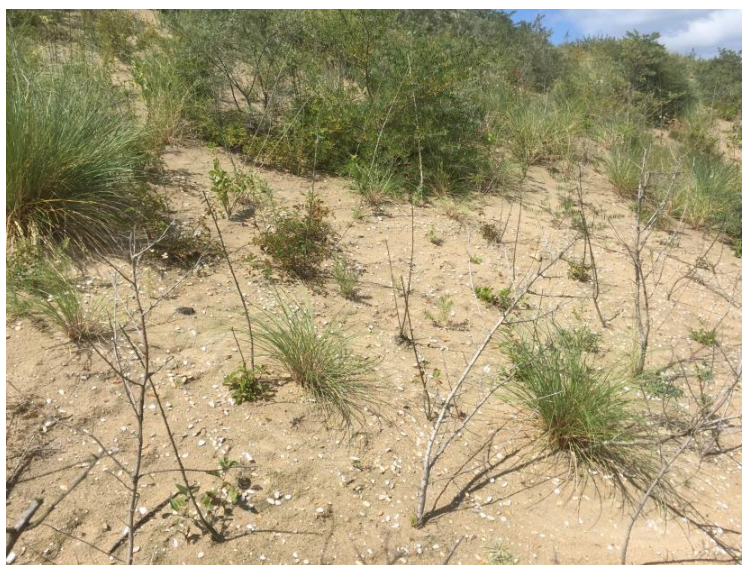
Figuur 3. Achterzijde duinen met struweel in wisselende vitaliteit.

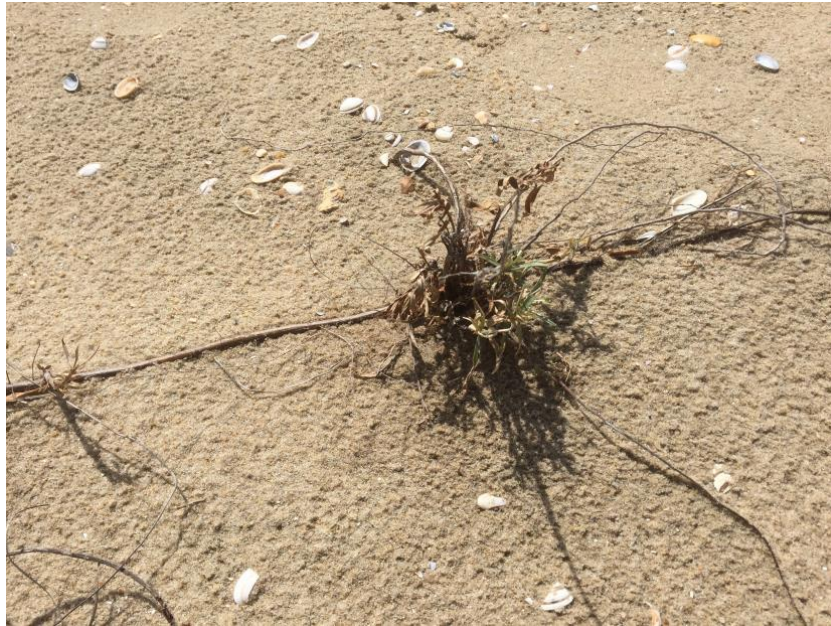
Opvallend zijn de vaak zeer lange uitlopers of uitgestoven wortels van Duindoorn, waar soms weer nieuwe planten uit groeien (Figuur 4).

Figuur 4. Uitgestoven wortel van Duindoorn die lokaal weer uitloopt.

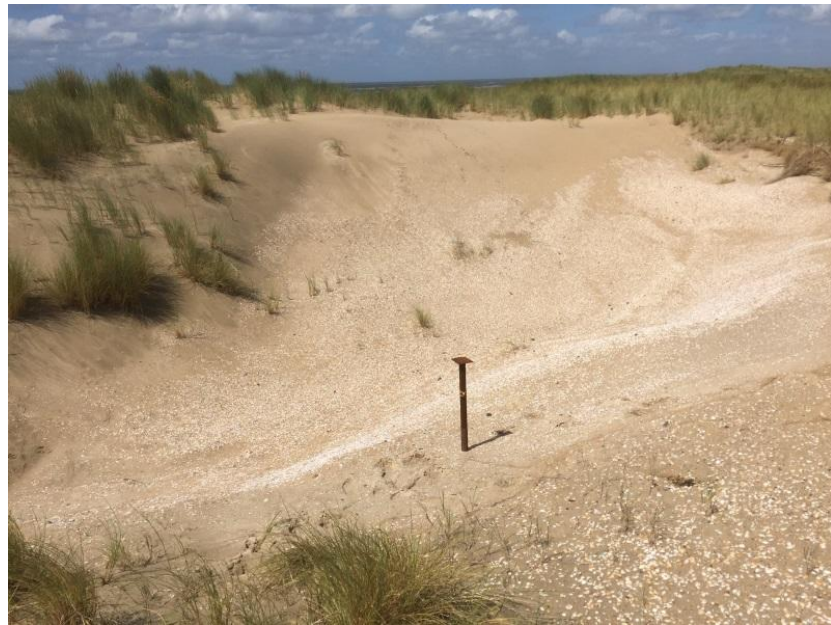
Figuur 5. LL nabij locatie T1 ontwikkelt zich tot een echte blow-out, maar wordt geremd door aanwezigheid van een dik pakket schelpen (spuitmond).

De stuifkuil die ontstaan is ter plaatse van een luwe laagte erodeert. Aan de landwaartse zijde wordt de rand gevormd door een steilwand. In de helling bevinden zich veel schelpen, waardoor de erosie ongelijkmatig verloopt. In vergelijking met eerdere bezoeken lijkt geen grote verdieping op te treden, maar de stuifkuil blijft onbegroeid, dus stuift hij nog uit.

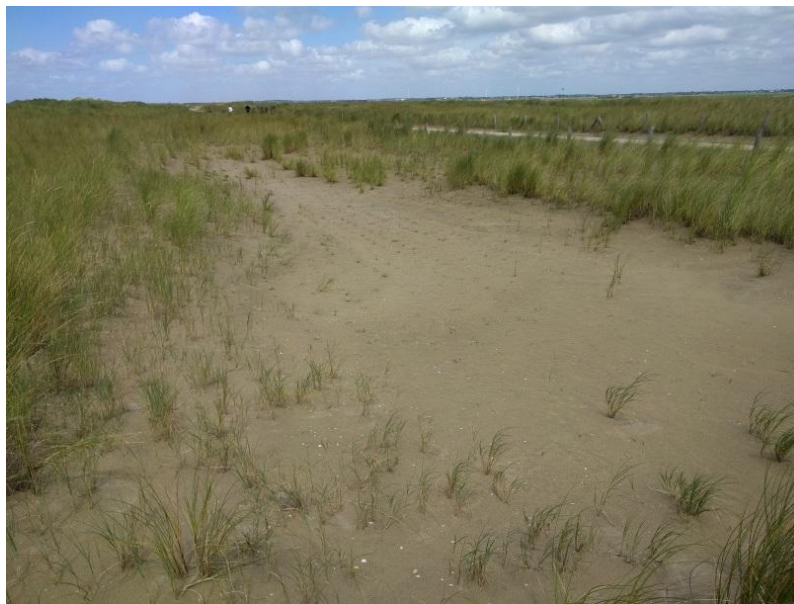
In een luwe laagte werd een exemplaar van de Blauwe zeedistel aangetroffen (Figuur 6). Hieromheen staat afgestorven aanplant, van helm/Biestarwegras (BTG) (Figuur 7).

Figuur 7. Foto Willem Bodde, de helm/BTG aanplant is dood.

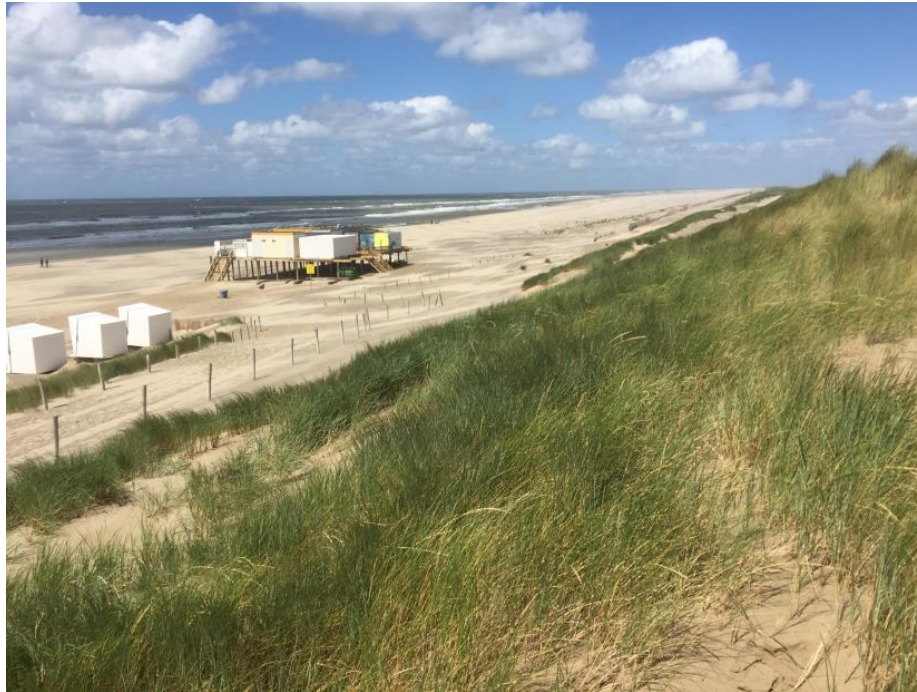
Op het strand staan hokjes, die op een banket zijn geplaatst. Daarom is er maar beperkte ruimte voor de ontwikkeling van embryonale duinen; bovendien ligt er een slag achter. Verder naar het noorden komen embryonale duintjes wel veelvuldig voor (Figuur 8).

Figuur 8. Strandhuisjes en embryonale duinen op het strand.

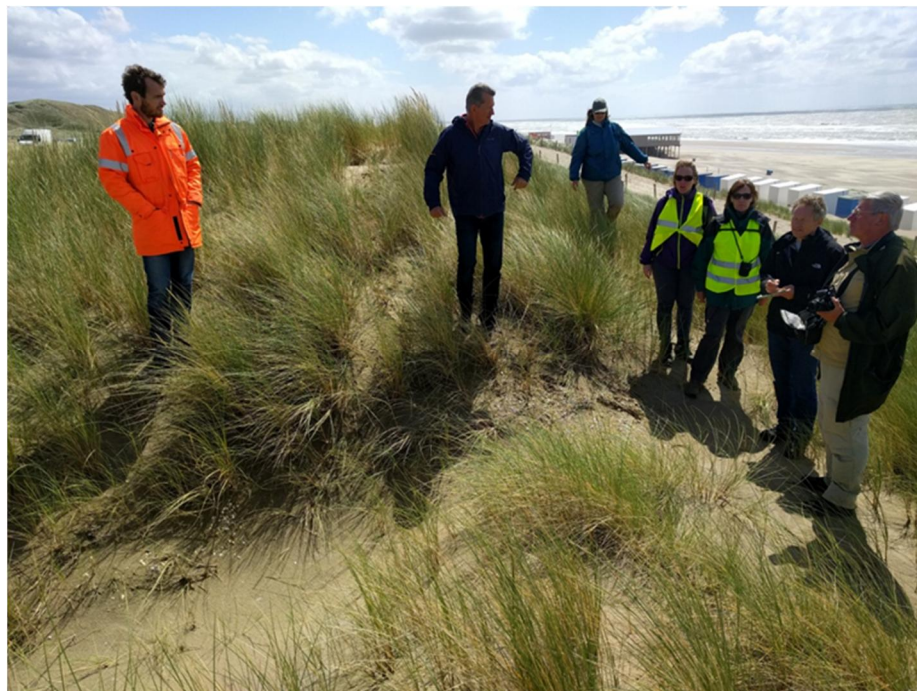
Op de zeewaartse helling staat hier ook weer zeer veel Biestarwegras, bovenop ook Zwenkgras. In de vegetatie aan de voorzijde zijn rijtjes nog herkenbaar. De meeste dynamiek komt voor rond de stuifkuil. Dicht hierbij is een mini-kerfje ontstaan (Figuur 9). Hieromheen staat veel bloeiende Helm en bloeiend Biestarwegras. De tweede luwe laagte, iets naar het noorden, ontwikkelt zich ook enigszins tot stuifkuil (Figuur 10).

Figuur 9 Kerf in zeezijde duin voor de voeten van Peter Brandenburg (met de rode jas; foto Willem Bodde)

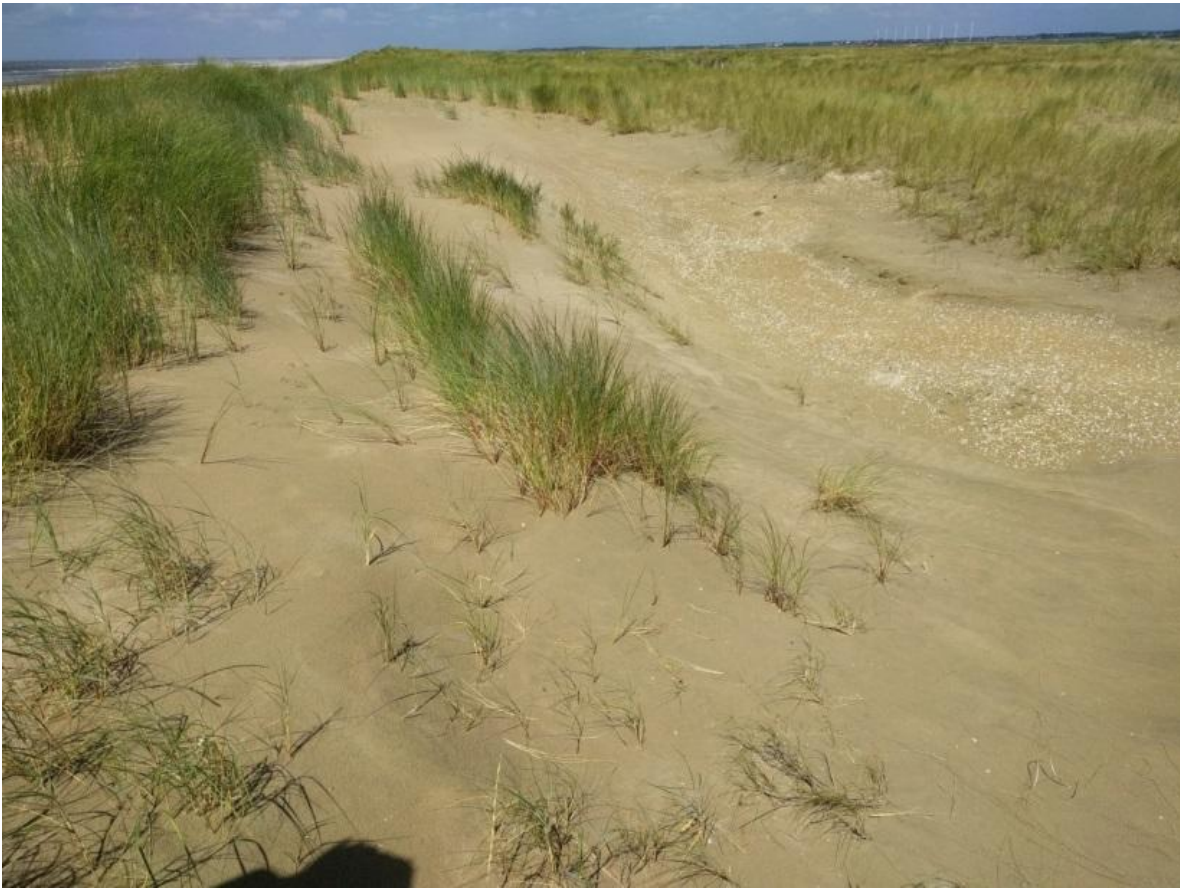
Figuur 10 Luwe laagte in ontwikkeling tot stuifkuil (foto Willem Bodde)

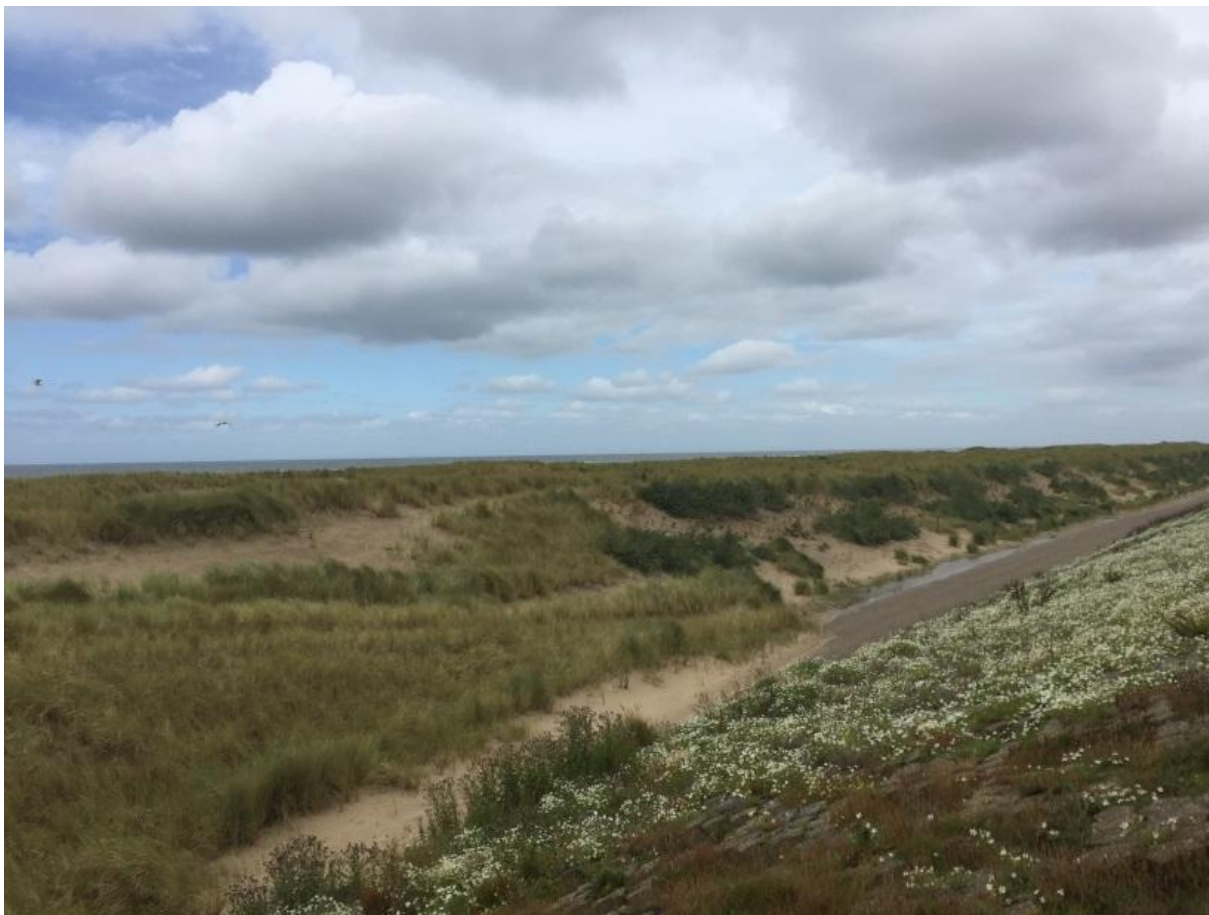
Hier is alleen een korte blik op de achterzijde en de overgang naar de dijk geworpen. Het beeld is vergelijkbaar met elders: op die achterzijde van het hoge duin veel vitale Duindoorn, hier en daar kale plekken en ander struweel wat veel minder vitaal, en soms afgestorven is. De dijk staat over de volle lengte in bloei met veel verschillende kruiden. Iets verder naar het noorden is een doorsteek naar zee gemaakt (stop 4).

Figuur 11. Achterzijde duinenrij en voorzijde dijk tussen T1 en T2.

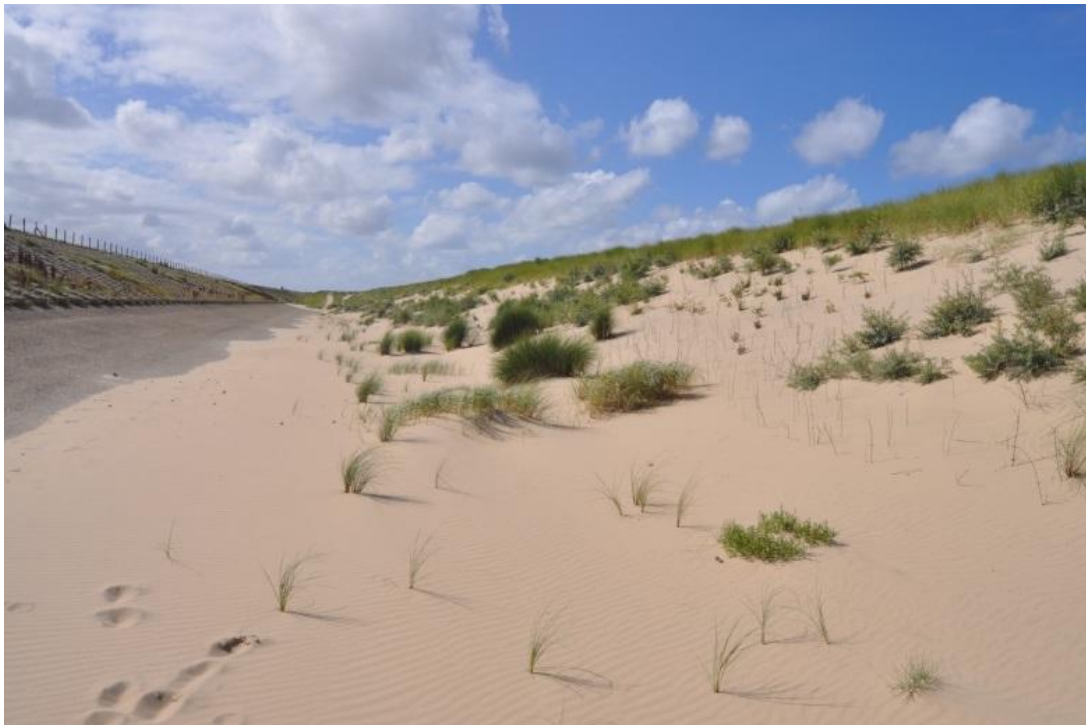
Figuur 12. Matig tot slechte aanslag van de geplante struiken op locatie 2. Spontane helm-opslag neemt de plaats hier en daar in.

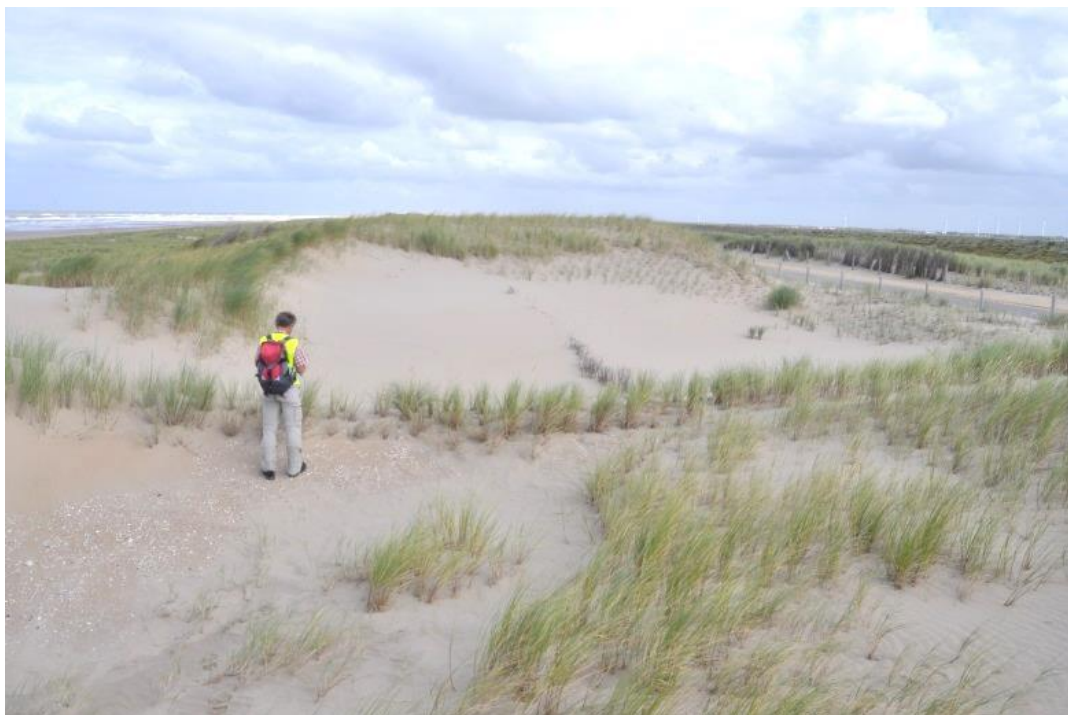
Figuur 13. Een Luwe Laagte (LL) tegen het fietspad aan fungeert als springplank voor zand wat vervolgens op het fietspad terecht komt. Overwogen kan worden een deel van LL alsnog te beplanten met helm om excessieve bezanding van dat fietspad in te perken.

- De duinvallei verzoet langzaam.
- Stuifoverlast op het fietspad wordt effectief bestreden door hier en daar in luwe laagtes helm aan te planten, het plaatsen van stuifschermen en door opvegen/verwijderen van opgestoven zand.

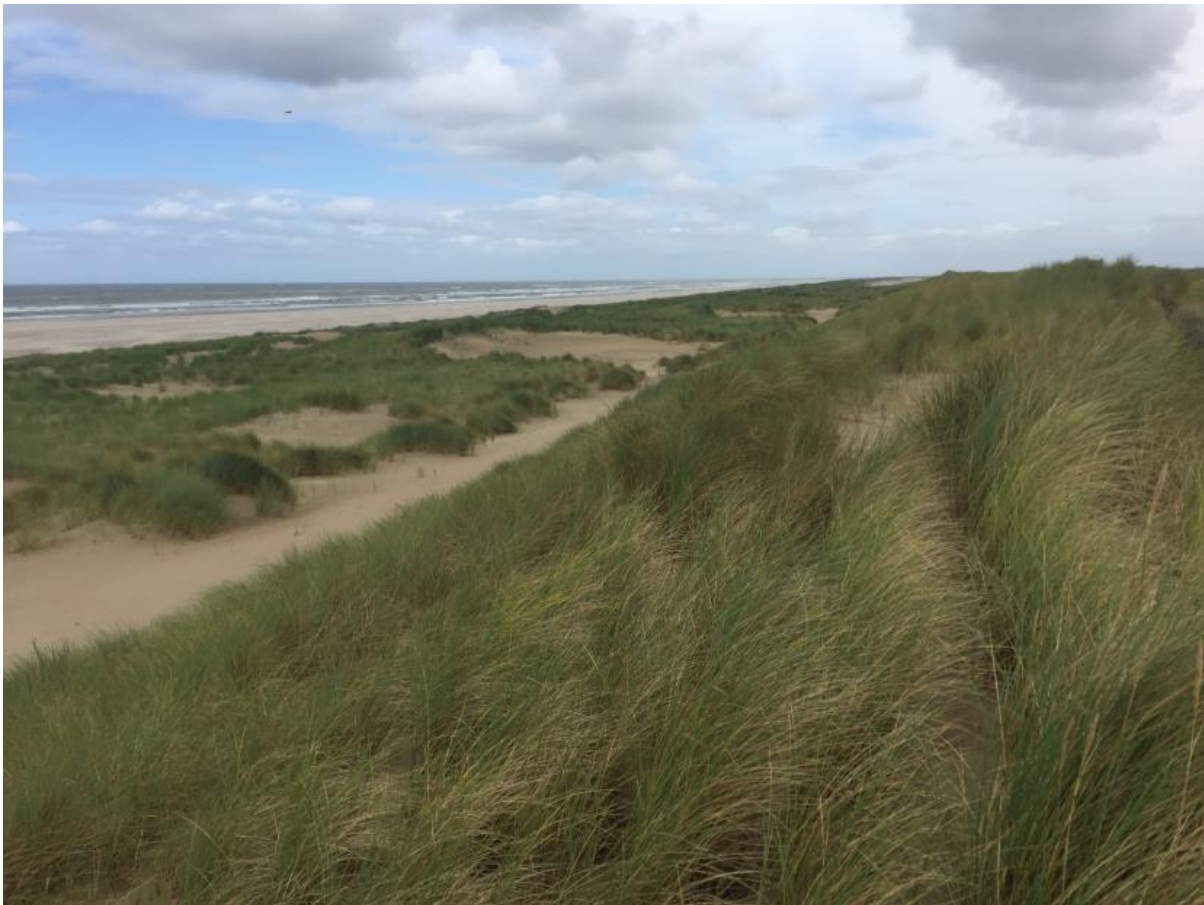
De hoge duinenrij is hier veel groener, onregelmatig en vitaler (Figuur 14) dan meer naar het noorden dwz ter hoogte van de duinvallei, waar het water van de duinvallei de aanvoer van zand naar de hoge duinen vooralsnog blokkeert. De hoge duinenrij is hier ook veel gedifferentieerder in hoogte. Aan de voorzijde van de lage duinenrij bevindt zich ook hier veel Biestarwegras. Blijkbaar is er in sommige vlakken vooral met Biestarwegras geplant, of het BTG krijgt hier selectief de overhand sinds de aanplant. Hier bevindt zich ook Zwenkgras en diverse grote Helmpollen.

Figuur 14. Minder groot contrast in begroeiing tussen de eerste en tweede duinenrij waar geen vallei meer in het tussenliggende deel aanwezig is. Stuivend zand kan vrijwel ongehinderd oversteken van het lage duin naar het hoge duin, waar het zorg draagt voor hoge vitaliteit van de helmplanten.

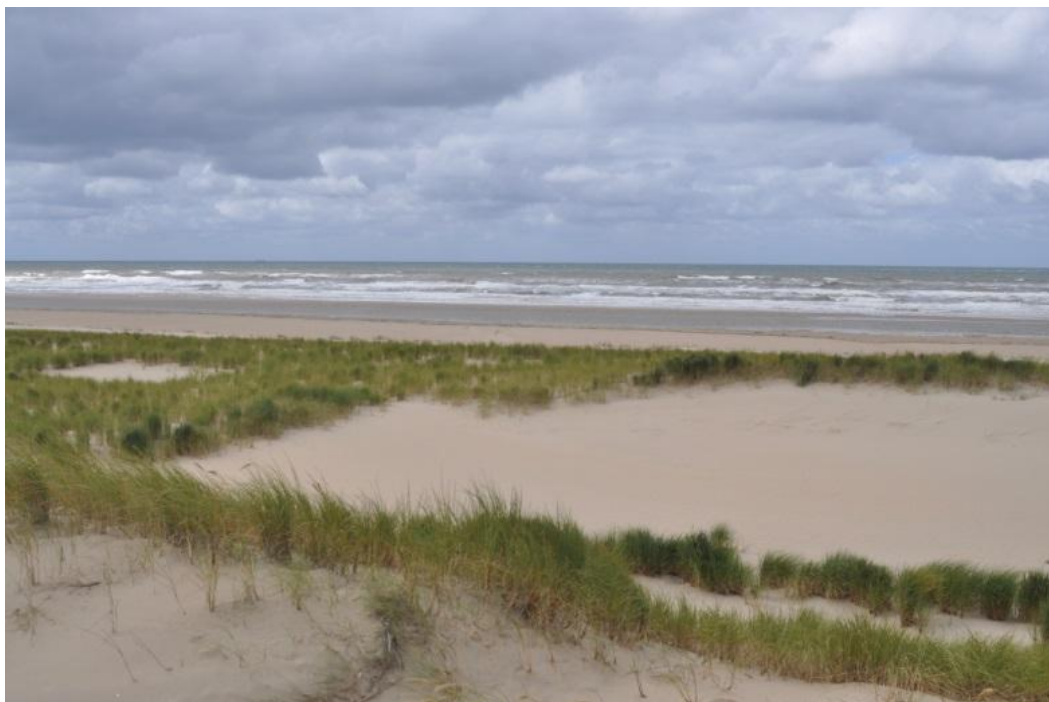
Figuur 16. Kale vlaktes tussen eerste en tweede duin die als LL zijn aangelegd en/of voorheen met helm ingeplant zijn geweest; er is veel instuiving van opwaaiend strandzand.

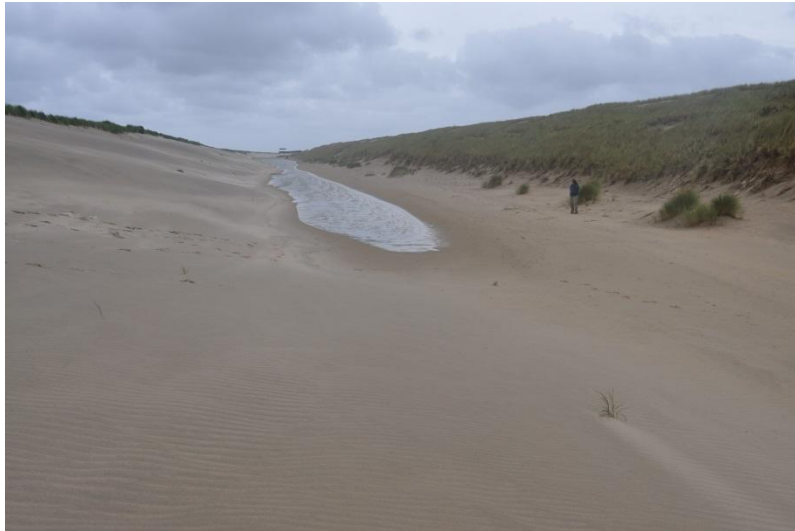
Figuur 17. Zuidkant van de natte duinvallei. Er stuift veel zand in, waardoor de natte strook steeds smaller (tot wel 20 m afname in de breedte!) en ondieper wordt. Foto Bert van der Valk.

- De duinvallei wordt in het zuidelijke deel sterk versmald door instuivend zand (hier en daar al meer dan 20 m versmald), verondiept, en verkort. Daardoor kan steeds meer zand de duinvallei al “oversteken” en aan de voet van het hoge duin terecht komen. Daardoor is op deze plaatsen sprake van meer vitale helmgroei. Daarnaast verloopt de overgang van het lage duin naar de duinvallei nu veel meer afwisselend en glooiend ten opzichte van de rechte, scherpe overgang na aanleg.

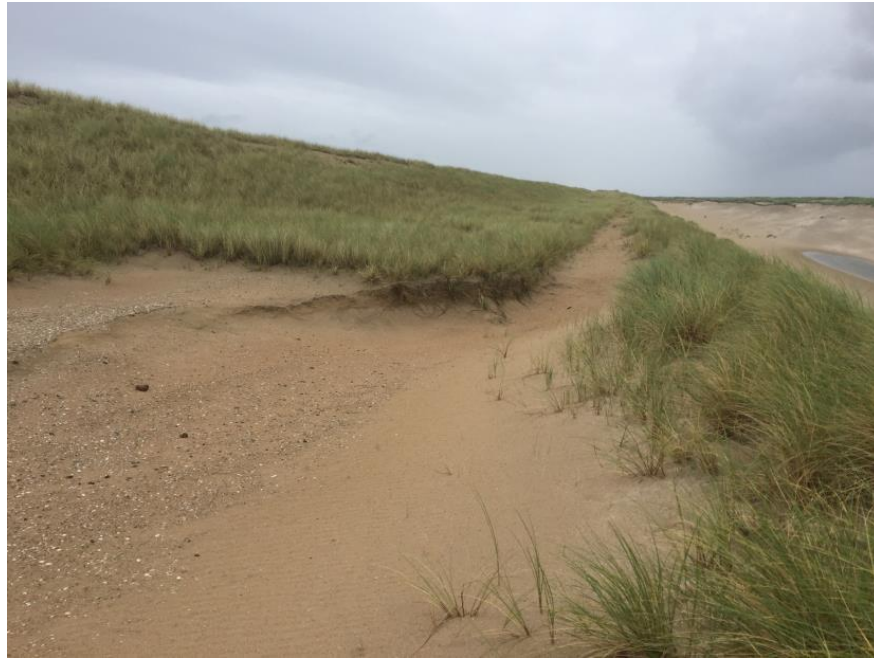
Veel vitale Helm op de hoge duinenrij. De duinvallei is hier veel smaller en eindigt iets verder naar het zuiden, waardoor ten zuiden van het water in de vallei wel zand door kan stuiven vanaf de lage naar de hoge duinenrij (Figuur 19). Aan de zeezijde van de hoge duinenrij, dus langs de natte vallei, liggen

diverse forse pollen en bultjes met vitale Helm. Er ligt hier een erosieve plek, waar de wind door een meer resistente laag is gebroken.

Figuur 19. Erosieve plek aan de zuidkant van de natte duinvallei, in de schouder van de hoge duinenrij.

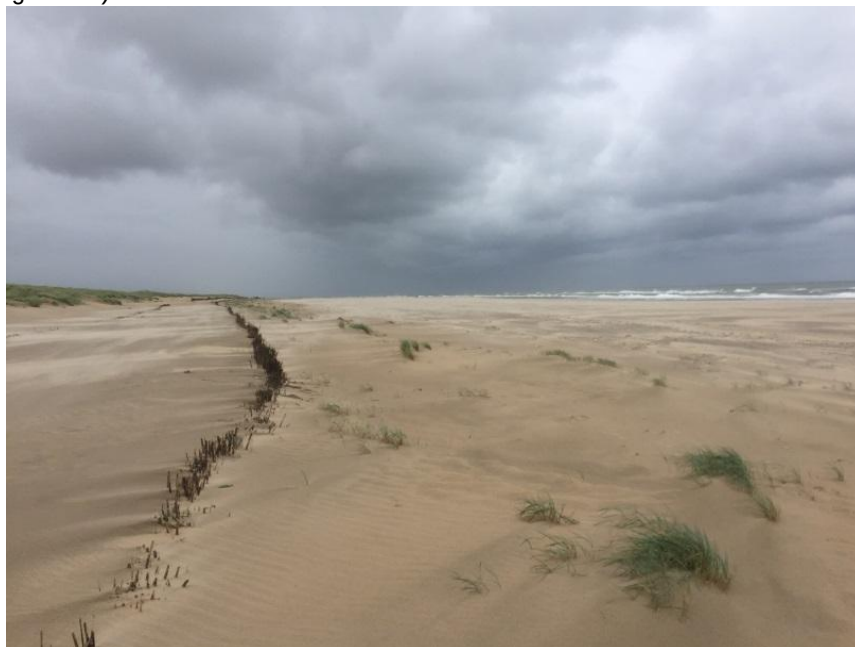
Figuur 20. Volgestoven stuifschermen en embryonale duinen tussen T2 en T3.

Het strand is zeer vlak, de stuifschermen zijn volgestoven en beginnen uit elkaar te vallen (Figuur 20). Op het strand, direct voor de stuifschermen ontstaan veel embryonale duinen, vooral met

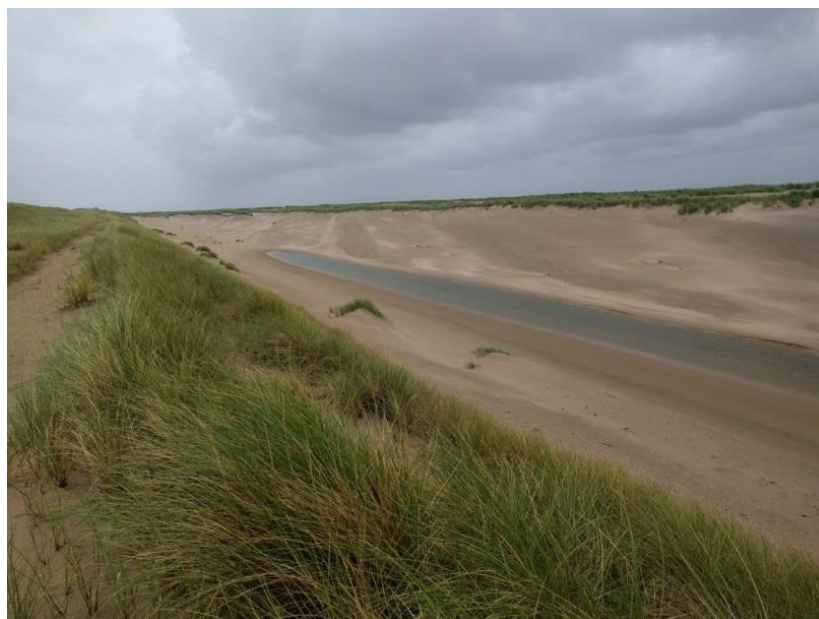
Iets naar het zuiden zijn er in voorjaar 2017 stuifschermen bijgezet om doorstuiving naar het fietspad te voorkomen (Figuur 22).

Figuur 22 Duinvallei richting zuidzijde waar recent nieuwe wilgenschermen zijn geplant (zichtbaar ver in de achtergrond, aan de landzijde van het lage duin, tegen de kam van het duin aan).

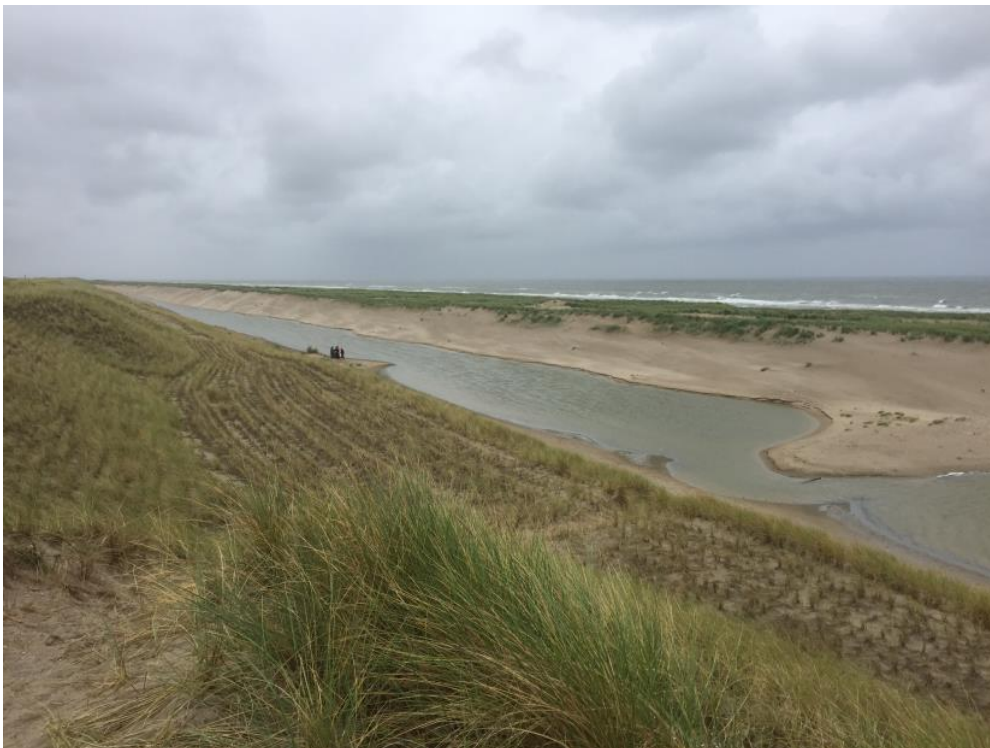
Ondanks de vitale Helm en de duidelijke aanstuiving van de lage duinenrij is de bovenkant nog vrij vlak (Figuur 23).

Figuur 23. Op de landwaartse zijde van het lage duin heeft zich een valhelling ontwikkeld zonder een spoor van begroeiing (die daar eerste wel stond). De daar geplante helm is begraven. Op de zeewaartse helling van

het hoge duin staan de planten nog keurig in het gelid: hier gebeurt erg weinig (lees: hier komt bijna geen zand terecht). Let op het onderbroken dammetje: sinds begin 2017 het geval.

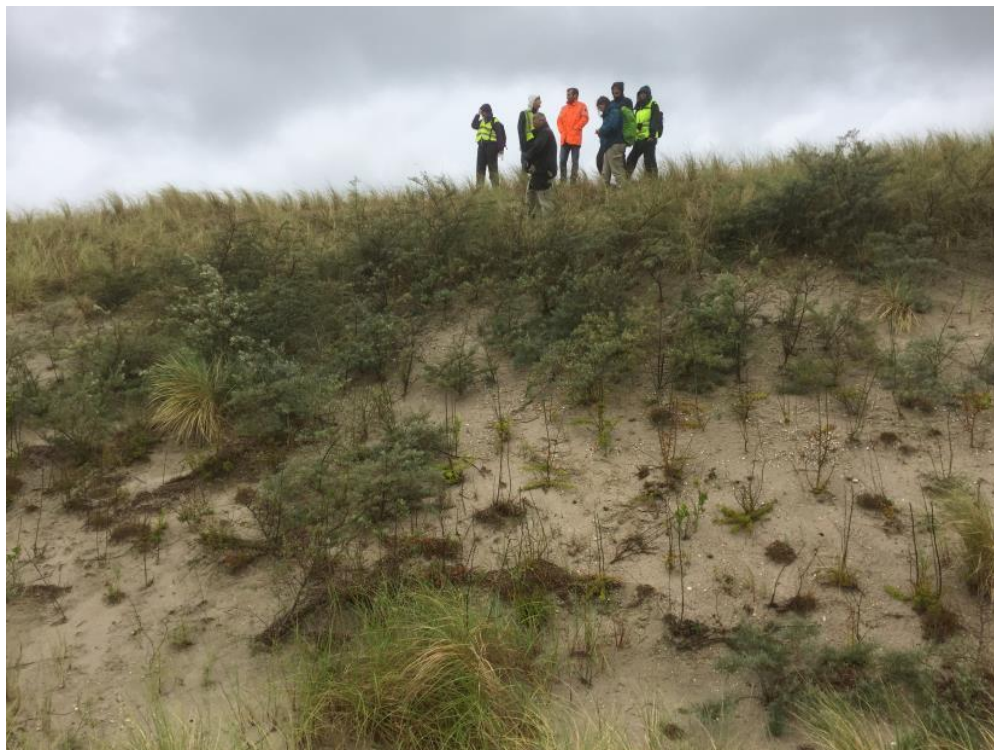
Aan de landwaartse zijde van de tweede duinenrij staat vooral de Duindoorn er goed bij, het andere struweel is minder florissant (Meidoorn, Vlier, Liguster), een deel is ook afgestorven (Figuur 24).

Figuur 24. Achterzijde hoge duinenrij ter hoogte van T3: sterk wisselend plantsucces, vooral gerelateerd aan de soort struik.

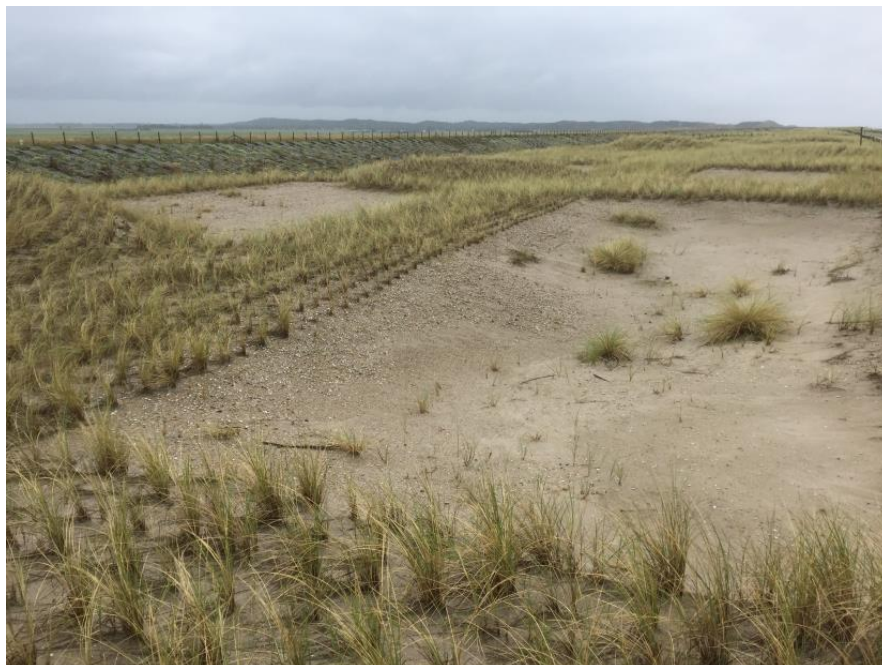
Figuur 26. Luwe laagtes bij T3. Let op de messcherpe afcheiding tussen beplanting en LL: nog niets aan veranderd sinds aanplant in eind 2015. Het midden van de LL wordt nu wel gekoloniseerd door wat helm en andere planten.

De hier aanwezige luwe laagte (Figuur 26) heeft een randje met veel schelpen aan het oppervlak. In de LL groeien enkele Helmpollen. Deze LL is gelegen op het hoge duin nabij de oude zeedijk. Door de aanwezigheid van de duinvallei aan de zeezijde van deze LL is de aanvoer van zand hier minimaal; er is dus ook maar weinig vegetatieontwikkeling.

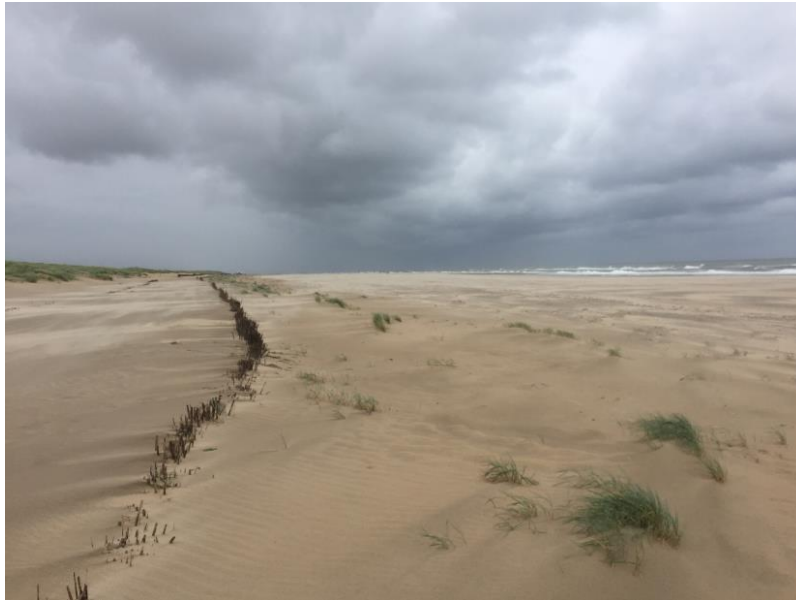
Figuur 27. Schermen van wilgentenen tot het maximum benut. Al het alsnog aankomende zand vliegt door. Merk op dat op strand nu uitgebreid vorming van embryonale duintjes plaatsvindt. Dat is een goot verschil met een half jaar geleden. Onderste foto is eigenlijk bij stop 2

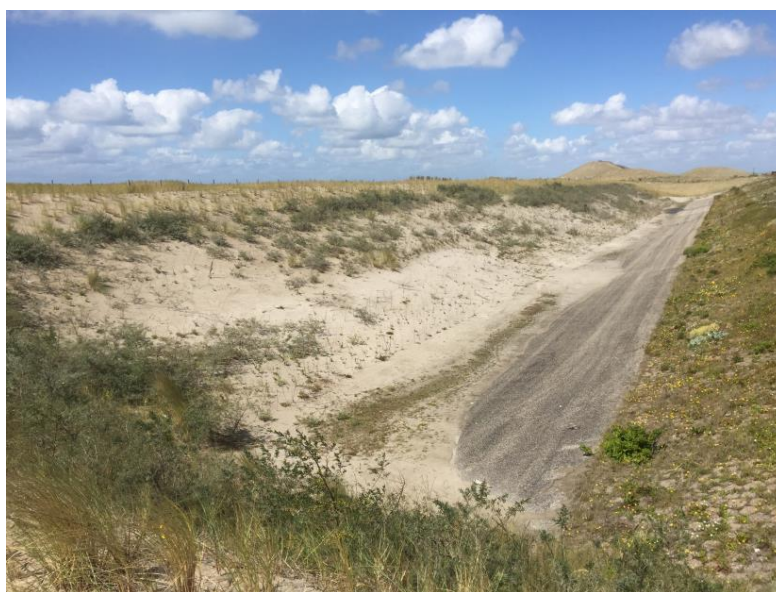
Het struweel aan de achterzijde van de duinenrij is hier minder goed aangeslagen dan in het zuiden (Figuur 30). De achterzijde is daardoor ook kaler. Over het geheel genomen is de aanplant aan de noordzijde minder goed ontwikkeld dan aan de zuidzijde. Waarschijnlijk hangt dit samen met het aanplant moment, in het zuiden in het laatste kwartaal van 2015, in het noorden in het eerste kwartaal van 2016. Tegen de dijk aan staan enkele exemplaren van Rimpelroos, ook bloeiend, maar die staan er al van voor de aanlag van de zanddijk. Ook staat er Zeekool. Aan de bovenkant van de landwaartse helling is eind vorig jaar een strook Helm bijgeplant (niet op de foto). Deze staat er weinig vitaal bij.

Figuur 30. Achterzijde duinenrij met minder goed aangeslagen struweel.
