# Verslag veldbezoek expertteam HPZ

Bas Arens, 10 december 2015, met aanvullingen van Alma de Groot en Marije Smit en van Bert van der Valk naar aanleiding van zijn veldbezoek van 28 december 2015.

Datum veldbezoek: 7 december 2015

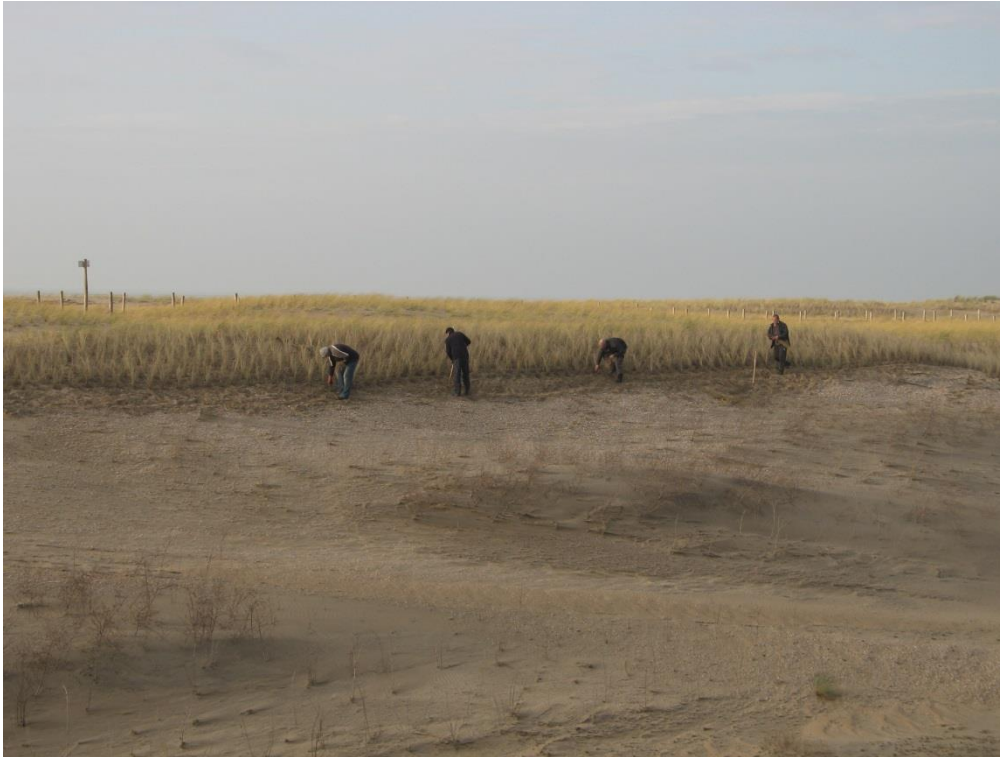
De indruk van de duinenrij was vergelijkbaar met die bij Transect 2. Aan de achterzijde werd Helm geplant op de bovenkant van het talud, boven de zone met struweel (Foto 1). Geen verdere bijzonderheden.

Foto 1. Helmplanters planten een strook Helm in boven de struweelaanplant.

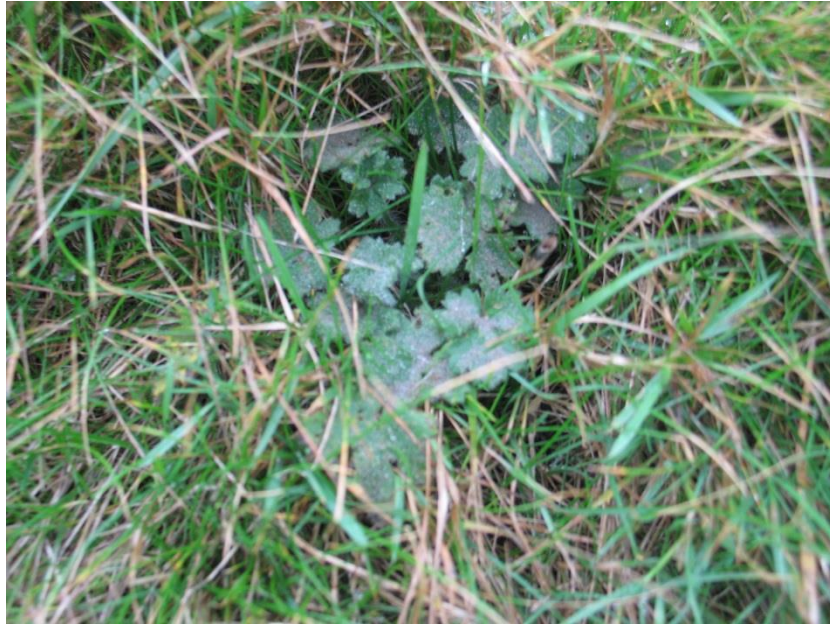
Foto 2. Lichte overstuiving aan de achterzijde van de dijk.

Aan de achterzijde van de dijk (de landwaartse zijde) wordt zeer fijne overstuiving aangetroffen, met een hele lichte bedekking van blaadjes (Foto 2). Aan de voorzijde van de dijk is een mooie overstuivingsgradiënt, van zeer weinig bovenop de dijk tot aanzienlijk aan de voet van de dijk, op de overgang naar de zandige kering (Foto 3). Deze locatie ligt tussen de zandvangtransecten 8 en 9. In de vangers achter de dijk wordt incidenteel zand gevangen.

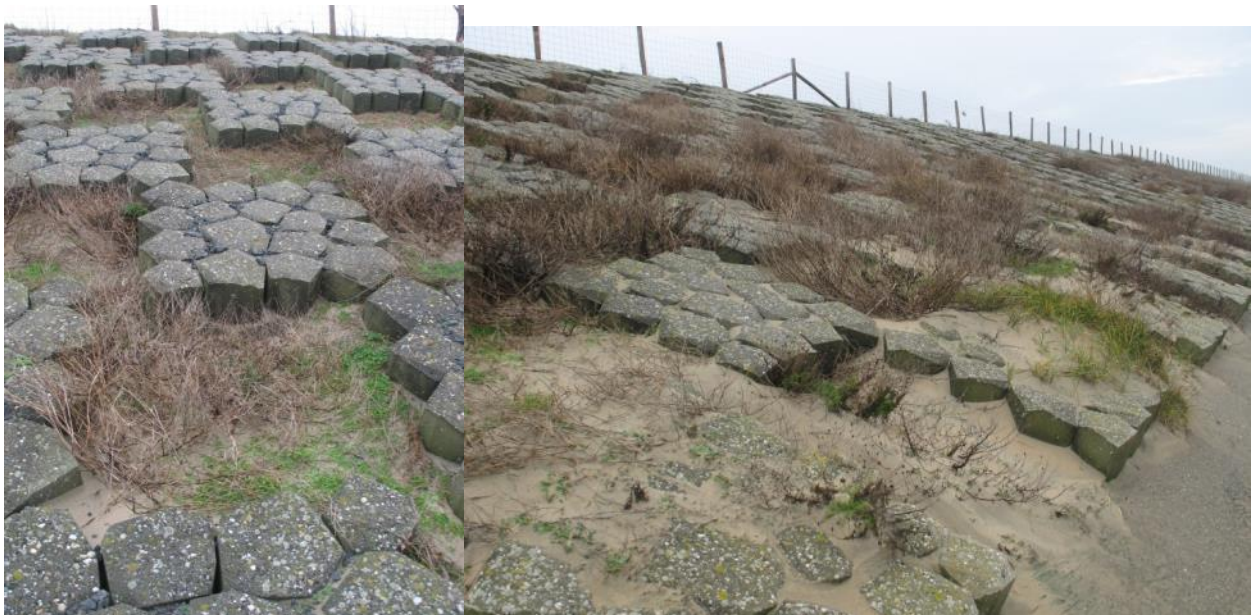
Foto 3. Verstuivingsgradiënt met weinig overstuiving aan de bovenkant (links) en snel toenemend naar onder toe (rechts).

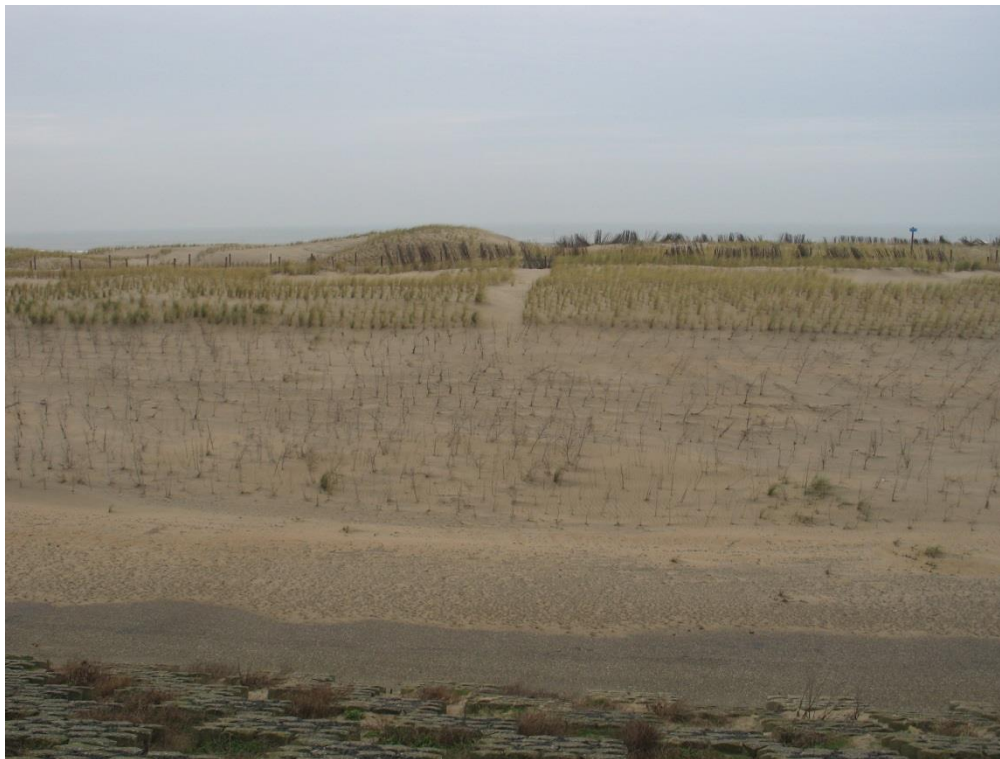
De landwaartse zijde van de hoge duinen toont een aardig gevarieerd, aangelegd reliëf, waarin door de recente overstuiving nog meer variatie ontstaat (Foto 4). Ook tussen de

Foto 4. Veel verschillende respons van Helm. Er ontstaat hier gevarieerd reliëf.

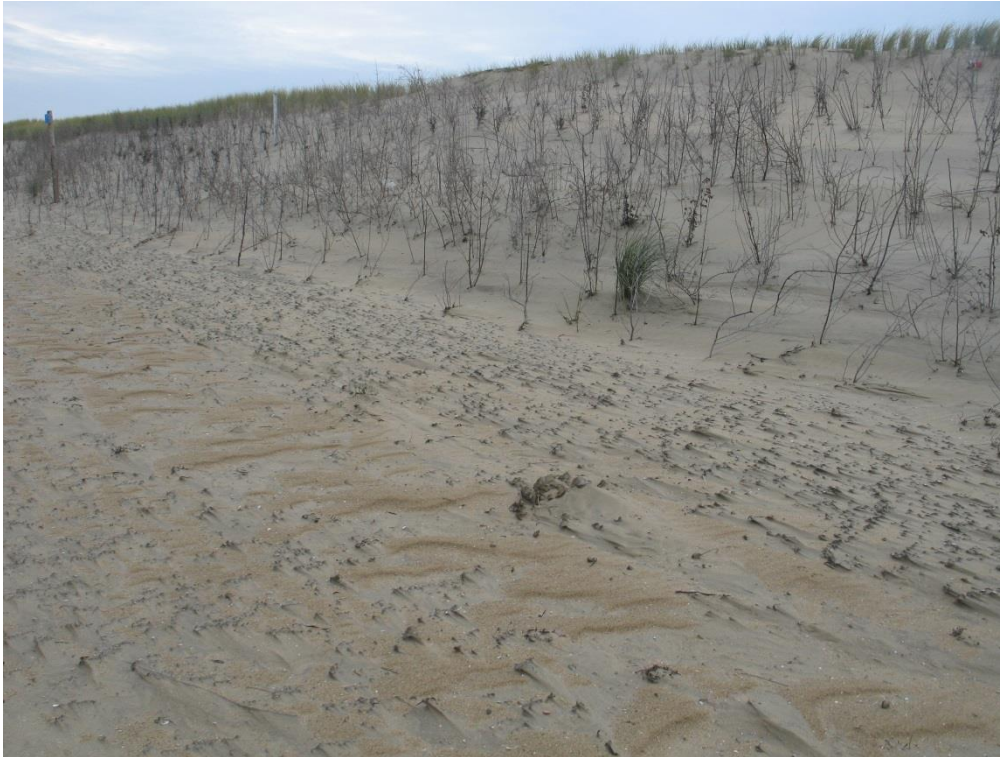
struweelaanplant op de achterzijde van het hoge duin zijn sporen van overstuiving te vinden. De Helm is wisselend goed en slecht aangeslagen. De meest vitale Helm is steeds op de meest overstoven delen te vinden. Dat verstuiving aan de achterzijde aanzienlijk kan zijn, tonen de daar aangetroffen megaribbels (Foto 5) in extreem grof zand. Het struweel is vanwege het seizoen bladerloos, maar in oktober was nog te zien dat vooral de duindoorn goed aangeslagen was, en de andere aangeplante soorten met wisselend succes (observatie Alma de Groot).

Foto 5. Achterzijde hoge duinenrij met zeer grove megaribbels ('wind granule ripples').

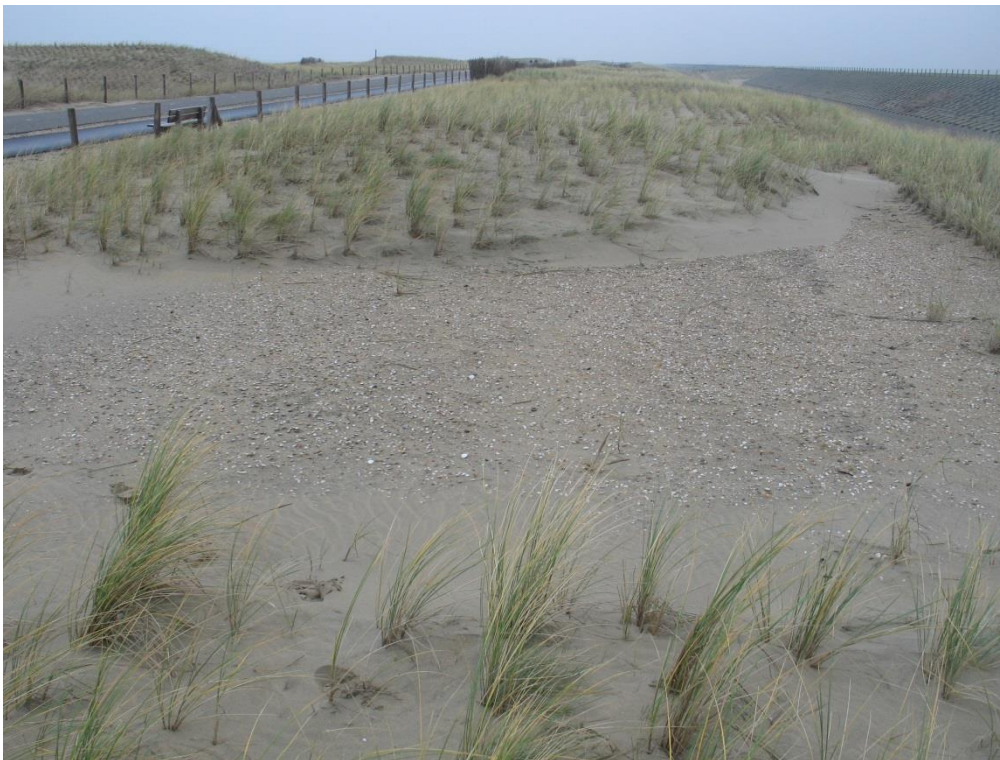
De luwe laagtes tonen verschillende ontwikkelingen. In sommige is accumulatie aangetroffen, anderen zijn juist leeg gestoven en laten een oppervlak bedekt met schelpen en grind zien (Foto 6 en Foto 7), maar meestal is het een combinatie van beide processen. In het veld is niet te bepalen waar deze verschillen in ontwikkeling van afhangen, dit zal uit een analyse van luchtfoto's moeten blijken.

Foto 6. Luwe laagte met instuiving (goed gesorteerd grijs zand) en uitstuiving (plekken met grind en schelpen).

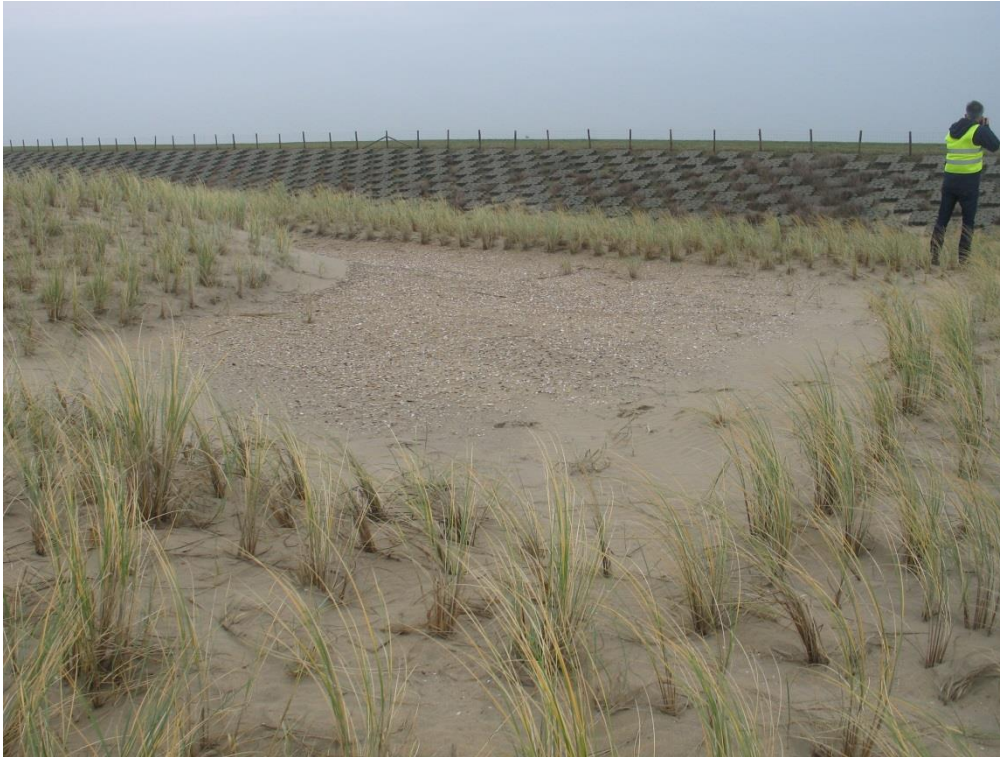
Foto 7. Luwe laagtes wisselend, soms met ingestoven zand, soms met kwijnende Helm, soms met schelpen en grind.

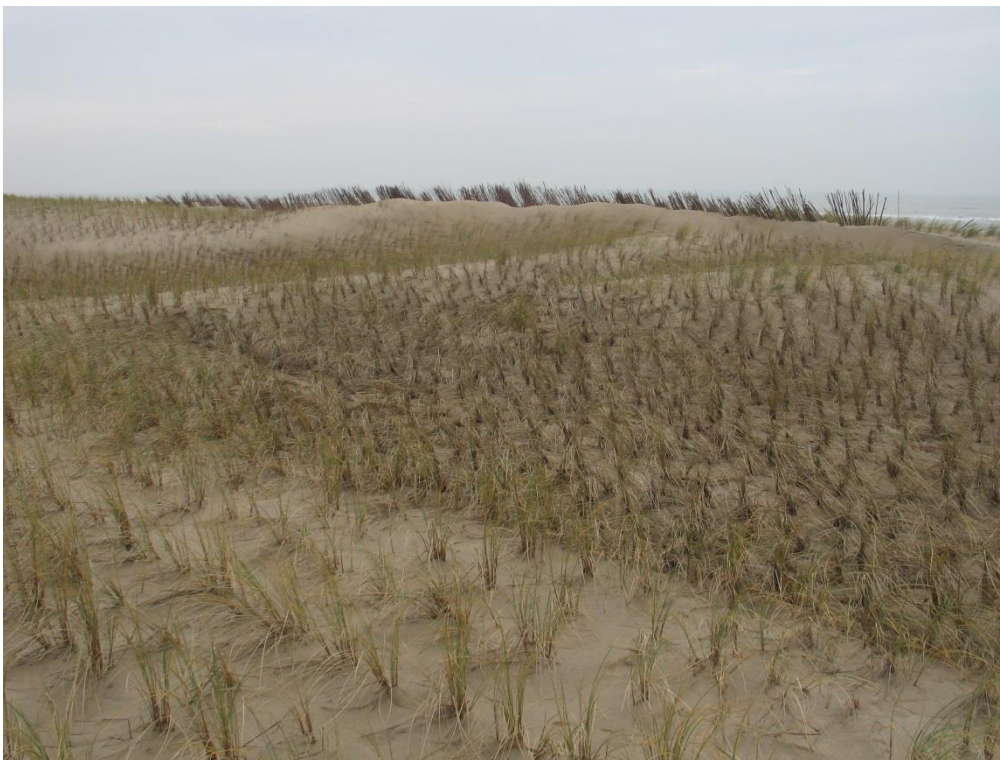
Rondom deze locatie is de bovenkant van het duin behoorlijk dynamisch en ontstaat op grote schaal nieuw reliëf (Foto 8 en Foto 9). Opvallend is dat er ook flinke delen zijn waar nauwelijks zand ingevangen lijkt te worden en de Helm ook duidelijk minder vitaal is (Foto 9, zie opmerkingen bij foto's). Welke ruimtelijke variabelen hieraan ten grondslag liggen zal ook uit luchtfoto's en DTM moeten blijken.

Foto 8. Op korte afstand van elkaar variatie van vitale Helm, overstoven Helm en kwijnende Helm. Onduidelijk is of op dit moment een deel opnieuw is ingeplant.

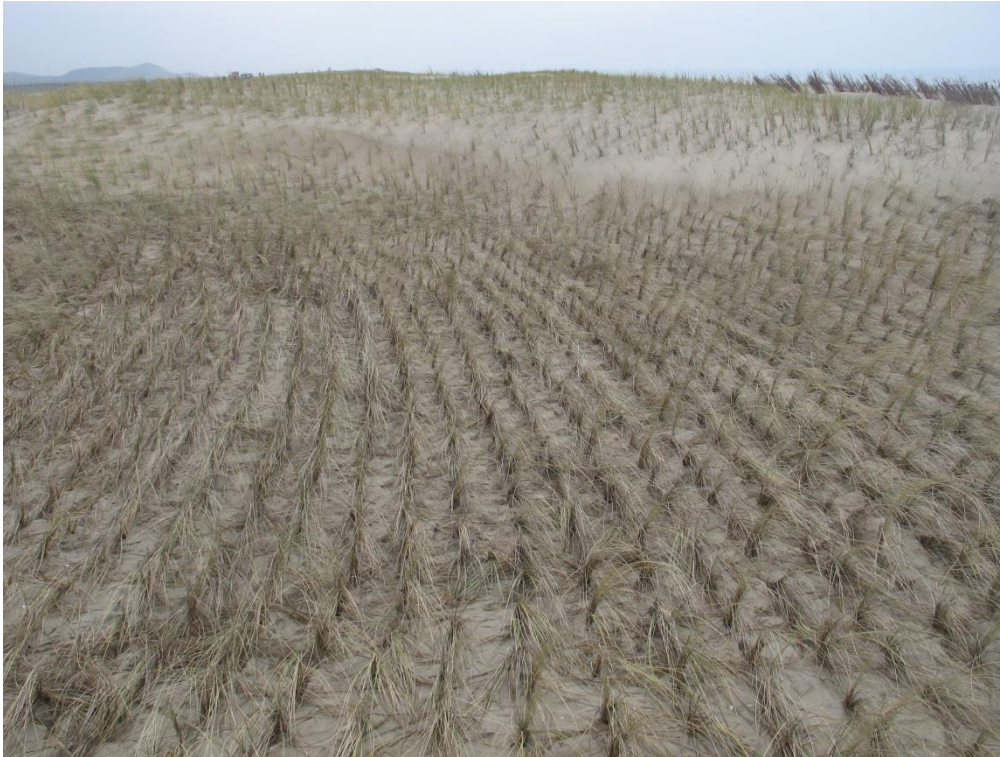
Foto 9. Minder vitale Helm (mogelijk recent opnieuw ingeplant) in lage zone met blijkbaar nauwelijks overstuiving.

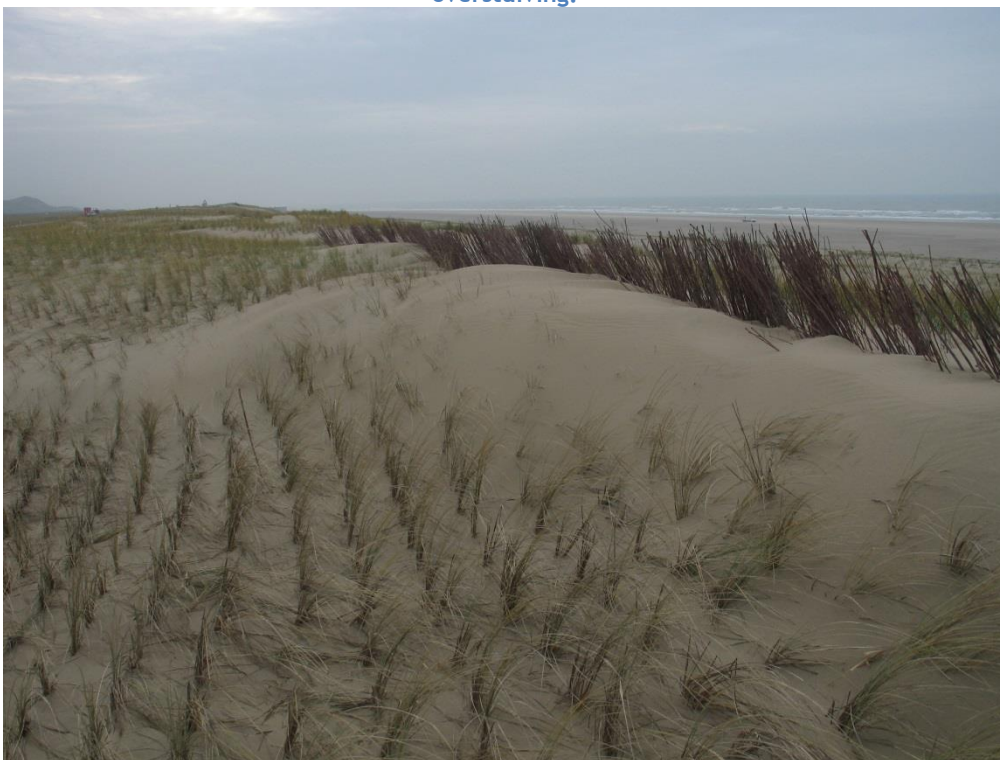
Foto 10. Ook hier variatie, ook veel variatie in reliëf, oogt op zich al door aangebrachte variatie meer natuurlijk. Reliëfverschillen lijken te worden versterkt door instuiving.

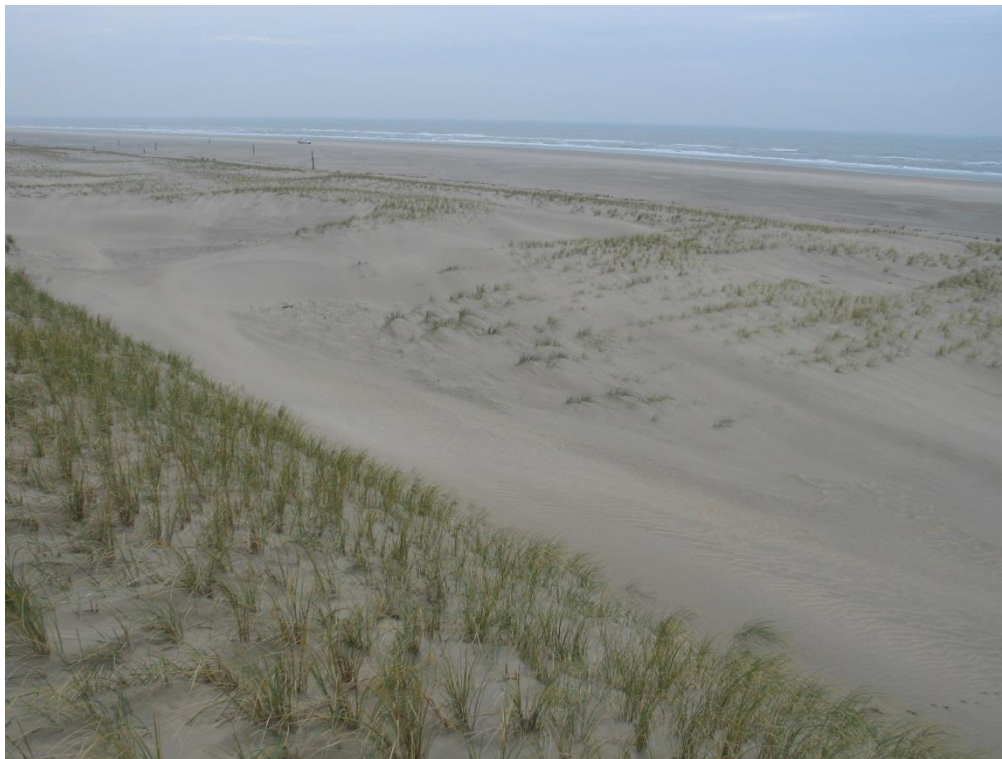
De voorzijde van de eerste duinenrij oogt zeer dynamisch, met veel kaal zand, ingestoven Helm en ook een variatie aan reliëf (Foto 11 t/m Foto 13). Op een enkele plek is sprake van uitstuiving, meestal boven aan het talud. De Helm lijkt meer open dan bovenop de duinenrij. De vraag is of het hier meer open en/of meer gevarieerd is aangeplant, of dat dit het gevolg van overstuiving is. Er stuift veel zand vanaf het strand naar binnen, wat zorgt voor een forse overstuiving achter de stuifschermen, en dan een lange gradiënt met afnemende verstuiving tot achter de dijk (zie eerdere opmerking over verstuiving aan de achterzijde van de dijk).

Foto 11. Voorzijde eerste duinenrij met verlaging, vrij open aanplant (waarschijnlijk door wisselende hoeveelheden overstuiving), oogt dynamisch en al vrij natuurlijk. Het plantpatroon is bijna geheel verdwenen, en dat al na 1 jaar. Dat toont aan hoe intensief het stuifproces hier aan het werk is.

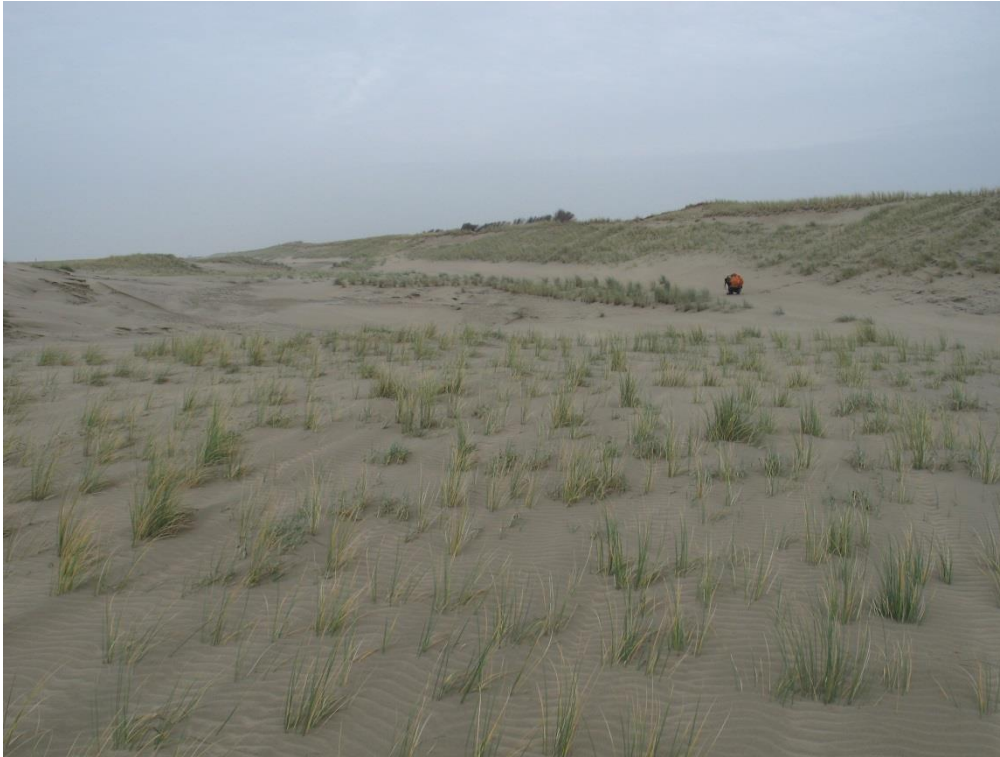
Foto 12. Zeewaartse zijde duinen met wisselende depositie en lokaal erosie.

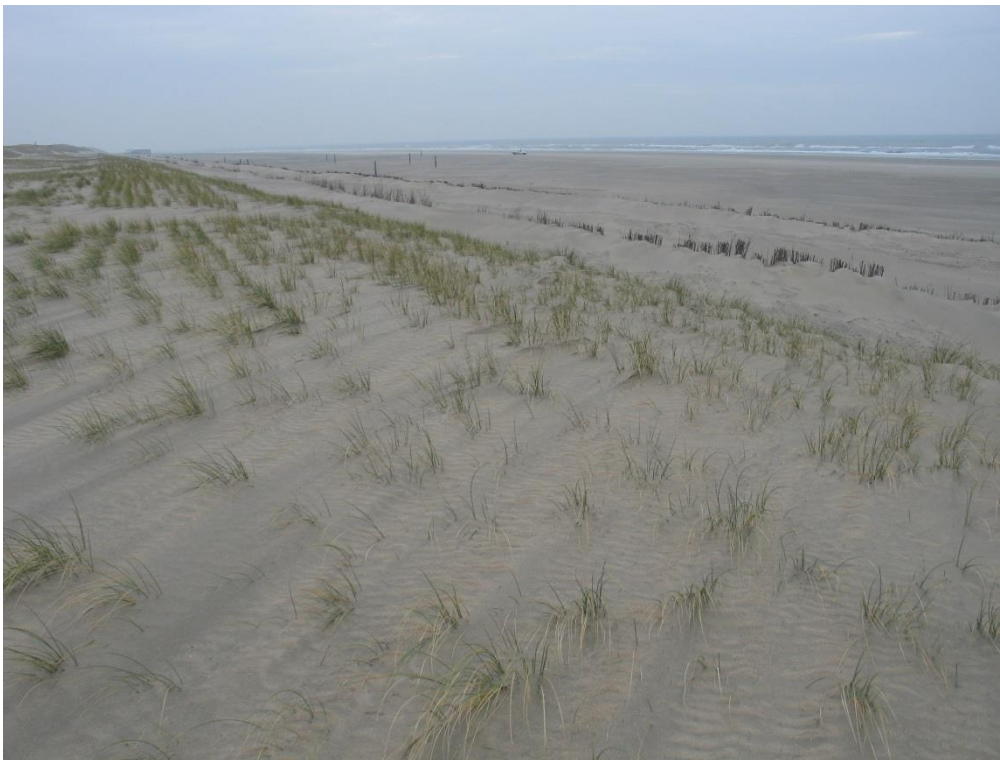
Foto 13. Er komt veel zand binnen in de eerste zone. Meeste depositie achter stuifschermen, dan een mooie gradiënt. Op de lijzijde van de dijk ligt tussen het gras heel fijne overstuiving. De Helm moet veel moeite doen om boven dit overvloedige aanbod uit te komen (Helm kan circa 1m bedekking per jaar aan).

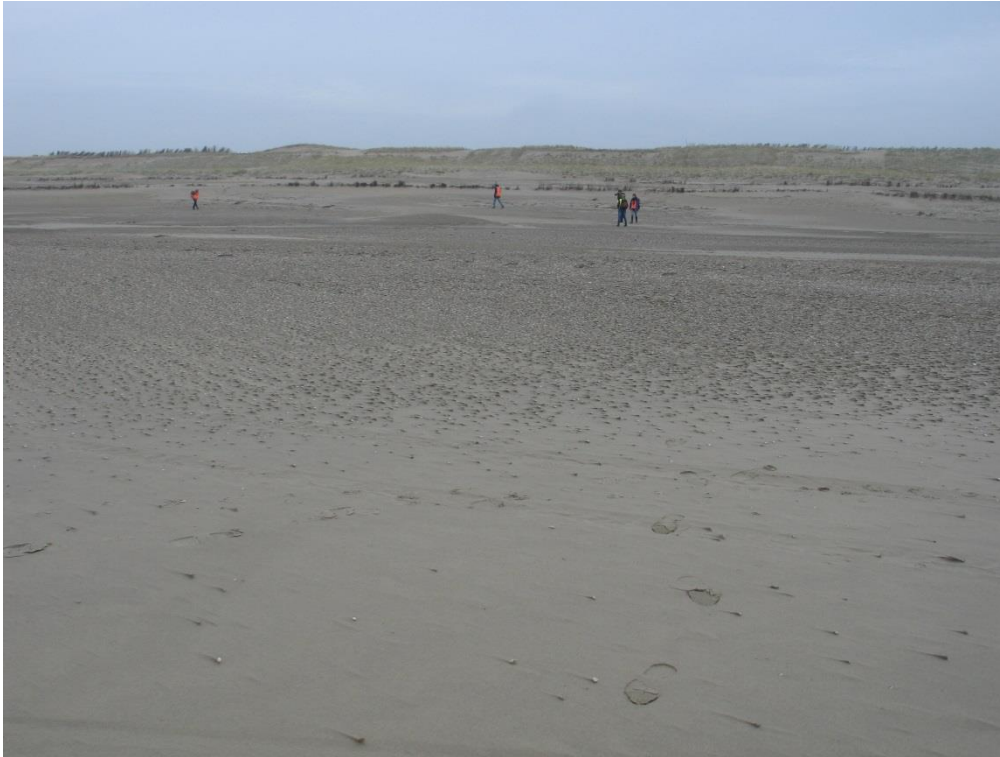
Het strand is op deze locatie opvallend vlak en flauw hellend (Foto 14 en Foto 15). Wat verder opvalt is dat er weinig schelpen op het strand liggen, terwijl er op uitgestoven laagtes op de duinenrij toch wel vaak veel schelpen worden aangetroffen. De indruk bestaat dat in vergelijking tot de Zandmotor de flauwe helling van het strand en het lage profiel een veel natuurlijkere ontwikkeling landwaarts tot gevolg hebben.

Foto 14. Het strand heeft een flauwe gradiënt en afwisselend meer en minder schelpen.

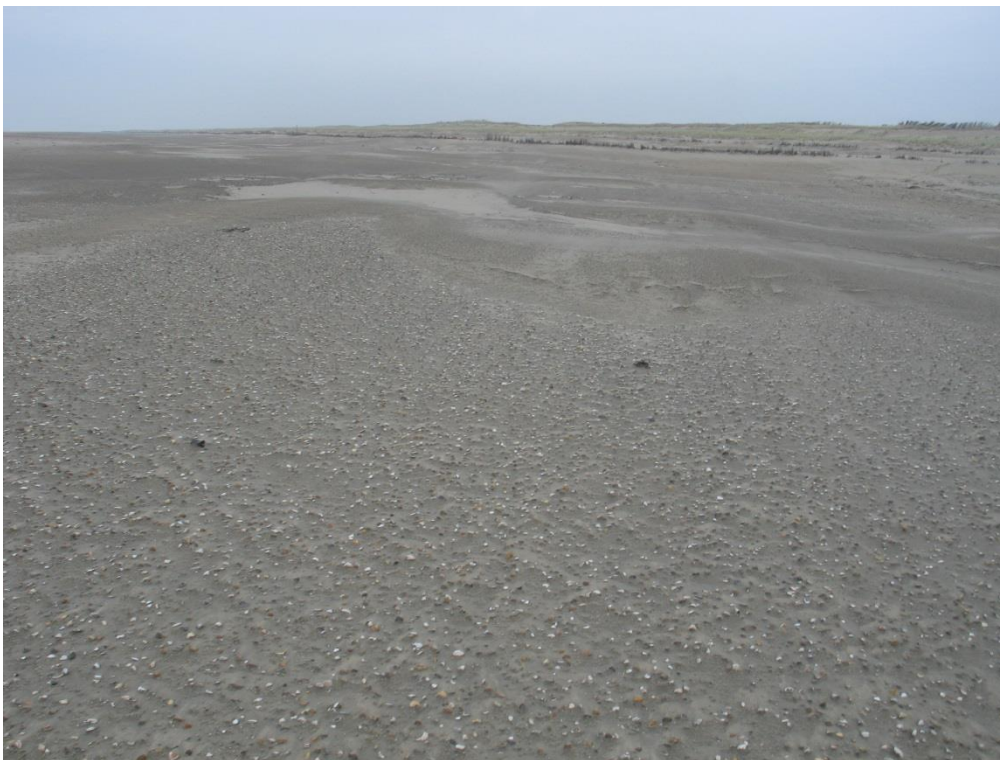
Foto 15. Op het strand vallen de hoeveelheden schelpen erg mee (vergelijk met het hoger liggende oppervlak bij de Zandmotor). Het strand profiel oogt natuurlijk (heel flauwe helling) en laag genoeg om door de zee bewerkt te worden (vergelijk Zandmotor).

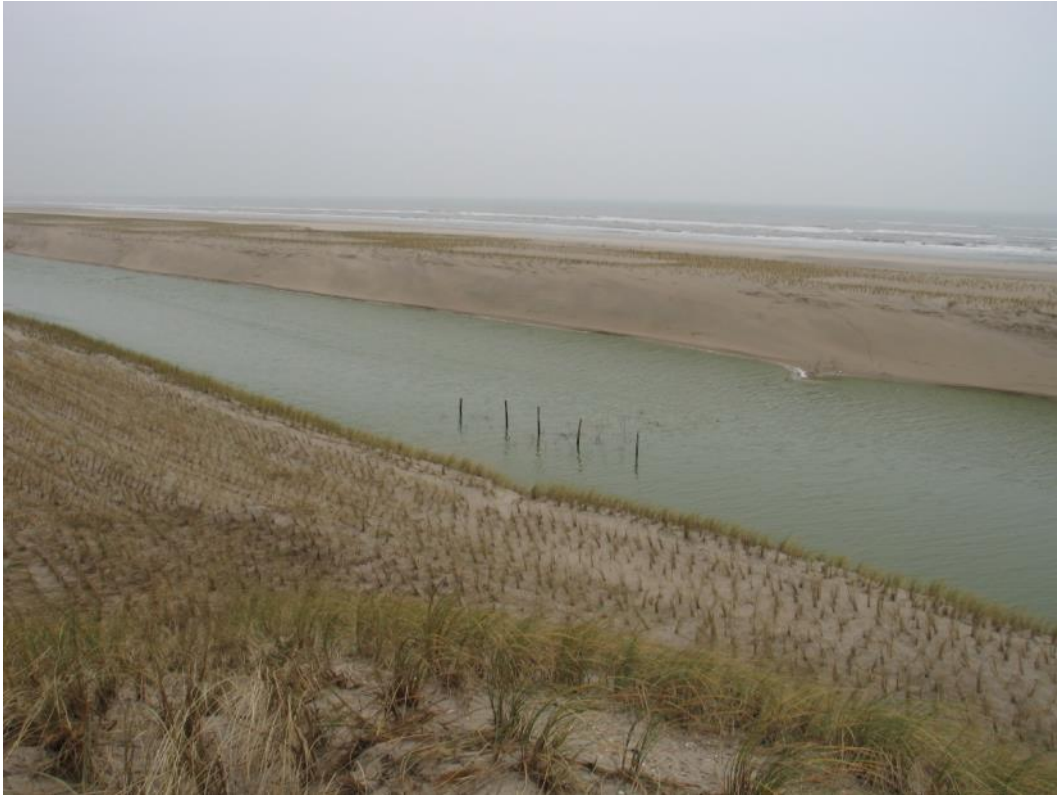
Deze locatie ligt midden achter de duinvallei. De vallei heeft een hoog waterpeil. De verbindingsdam rond deze locatie staat zelfs onder water (Foto 16). Volgens Alma de Groot is dit al eerder voorgekomen. De geleidbaarheid is door Alma de Groot in het lab gemeten aan een watermonster. Het zoutgehalte bedraagt 20.91 promille bij 16.5° Celsius, met een geleidbaarheid van 27.9 mS/cm. Daarmee is het brak (zoet is het bij 0.5 promille, zout boven 30 à 35 promille). Het is de vraag hoe snel het water verzoet en of het waterpeil nog zodanig kan zakken dat de vallei zich als een echte duinvallei (grondwaterstand 30 cm water boven mv in de winter, max 20 cm onder mv in de zomer) zal ontwikkelen. Ook is de vraag of het waterpeil nog reageert op het getij (waarschijnlijk niet). Er worden wel waterstandsmetingen uitgevoerd, maar bij de groep is onbekend met welke frequentie. In het BIP (ontvangen 21 december 2015) is opgenomen: “In de eerste 5 jaar wordt de grondwaterstandontwikkeling gemonitord door 2x per maand de grondwaterstand op te nemen in 2 peilbuizen in de vochtige duinvallei t.b.v. nader vaststellen GLG t.b.v. standzekerheid eerste duinregel. Het zoutgehalte wordt 1x/jaar bepaald.”

Foto 16. Verbindingsdam onder water.

De ontwikkeling van de vallei baart zorgen gezien de hoge waterstand. De vallei lijkt in ieder geval op dit moment veel te diep. De waterstand is zo hoog dat zelfs de verbindingsdam onder water staat. Het hoge water zorgt ook voor de nodige erosie langs de randen, waardoor de oevers steiler worden. Dit wordt nog versterkt door de soms extreme overstuiving van de helling aan de zeewaartse zijde, waar lokaal zelfs storthellingen ontstaan. Belangrijke vraag is of dit waterpeil zo blijft, of dat het in de zomer aanzienlijk lager zal zijn.

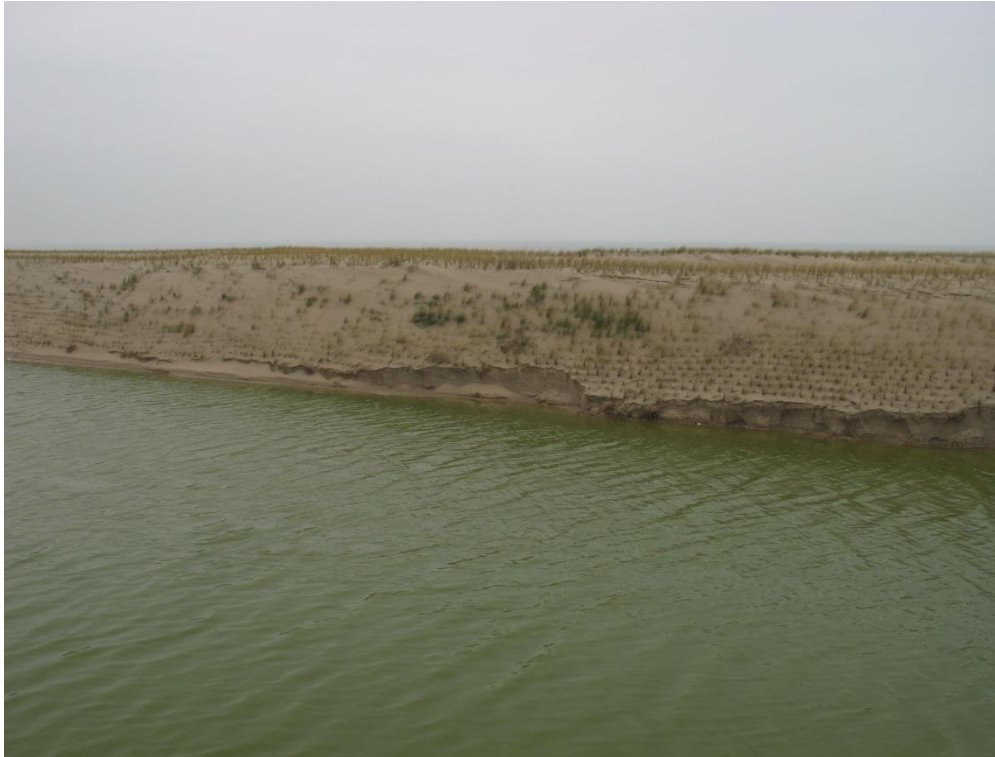
Foto 18. Afslag en wisselend aangeslagen (en overstoven) en minder goed aangeslagen Helm. De overstuiving was bijna geheel compleet op 28 december 2015.

De Helm in dit deel lijkt over het algemeen goed aangeslagen. Opvallend is, in ieder geval ter hoogte van dit transect, dat er behoorlijk wat afslag door golferosie langs de randen van de vallei is opgetreden, dus door het water binnen de vallei. Het grootste klif bevindt zich aan de zeewaartse zijde van de vallei ter hoogte van het uitkijkpunt (Foto 18). Ter hoogte van dit transect is er sprake van flinke overstuiving aan de landwaartse zijde van de eerste duinenrij (ongetwijfeld stuift er ook een hoop de vallei in) en op den duur zal de vallei hierdoor dichtzanden. Op een aantal plaatsen is de Helm geheel overstoven, en ontwikkelt zich een storthelling met lawines (“zwaartekracht stromen”).

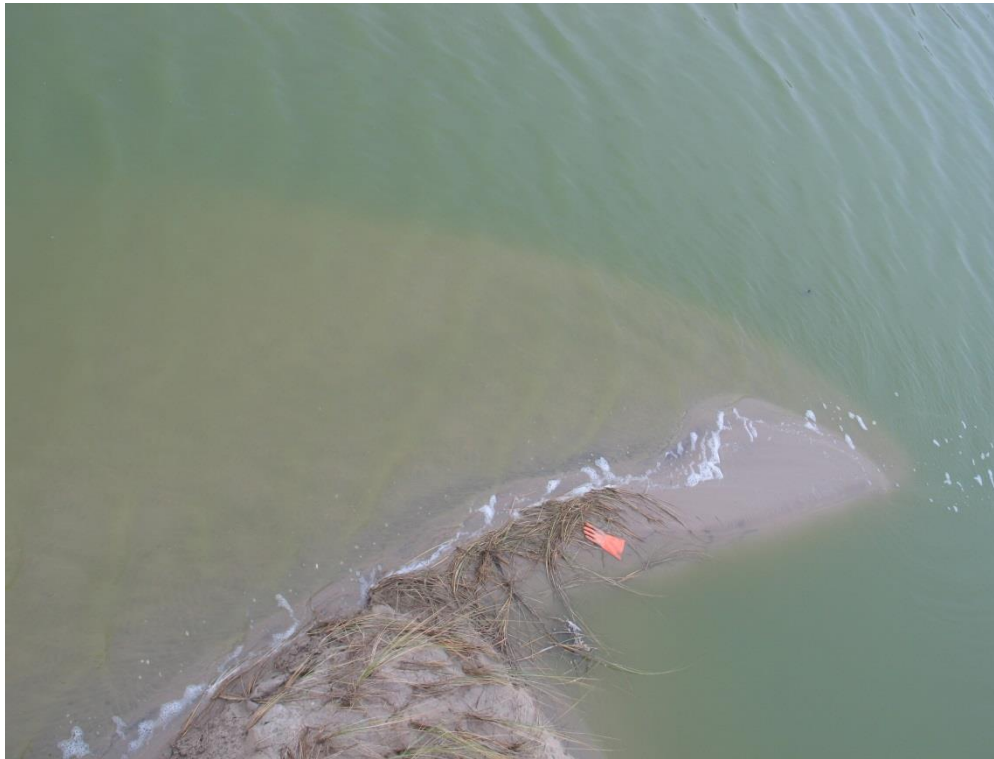
Foto 19. Spitvorming aan de noordoostzijde van het schiereiland van het uitkijkpunt. Sterke erosie hieromheen zorgt voor ondermijning van het uitkijkpunt (handschoen voor schaal).

Dat het water in de vallei voor flink wat hydrodynamisch transport zorgt is ook zichtbaar aan de vorming van een spit langs het schiereiland van het uitkijkpunt (Foto 19).

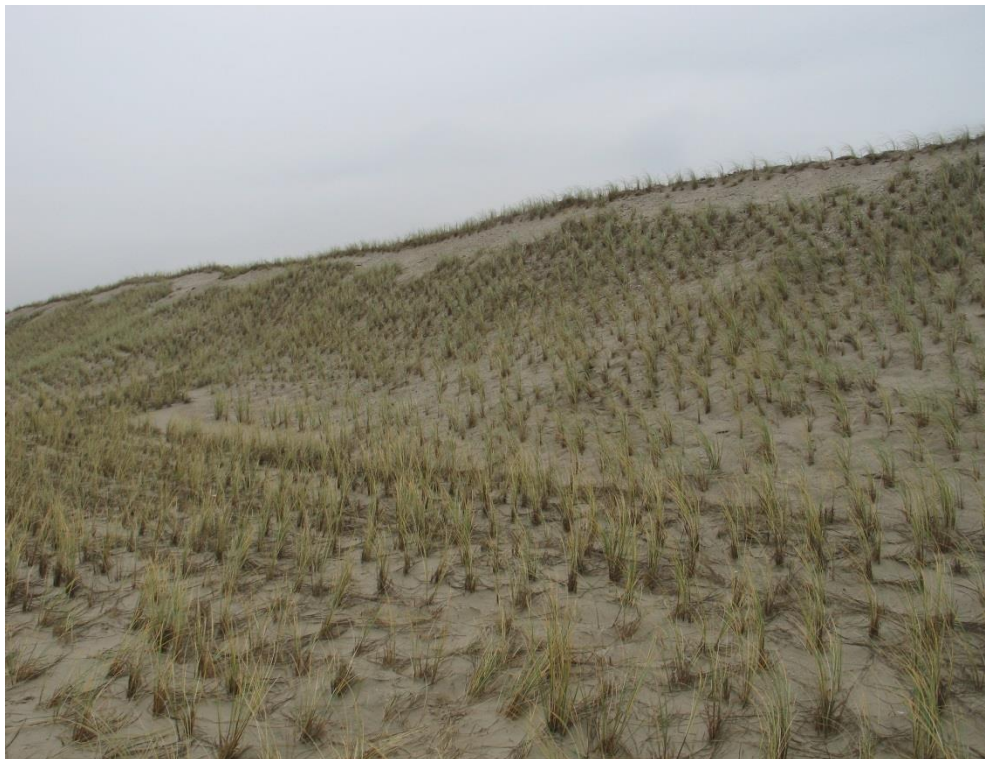
Aan de zeewaartse zijde van de tweede duinenrij (dus landwaarts van de vallei) oogt de Helm minder vitaal en bovendien zijn boven in het talud hier en daar kale plekken te zien, die erosief zijn, waar geen Helm meer staat en waar grind en wat schelpen aan het oppervlak liggen (dit laatste is gunstig om aantasting door winderosie te beperken), zie Foto 20. Aan de onderkant van dit talud bevindt zich ook een afslag klifje. Dit is beperkt, met een hoogte van 20-30 cm. Hieraan grenst een erosieve rand (de “duinvoet”) van 3-5m breed met veel winderosie en nauwelijks Helm. Dit deel was oorspronkelijk ingeplant

Foto 20. Talud aan de zeewaartse zijde van de tweede duinenrij, dus landwaarts van de vallei.

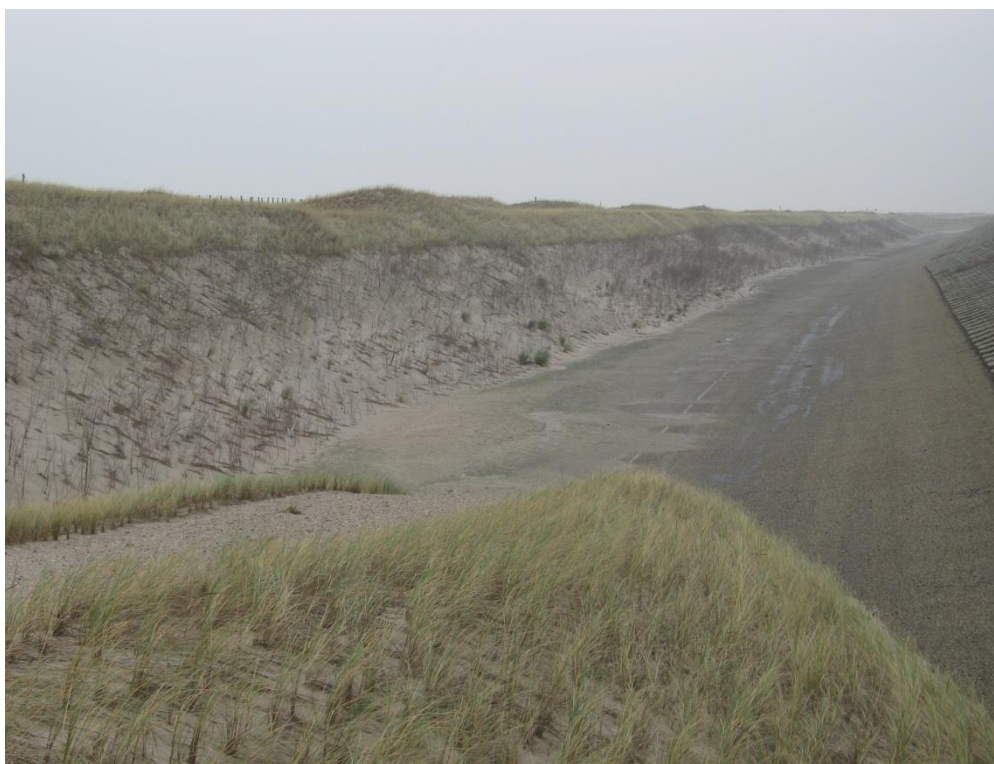
Ter hoogte van de dijk bevindt zich een zone met geplant struweel en bovenop Helm (Foto 21). Er is niet al te veel overstuiving tegen dijk aan. Tussen de aanplant van struweel zijn wel sporen te zien van overstuiving, en hier en daar nog resten van papierpulp.

Foto 21. Landwaartse zijde van de tweede duinenrij (hoge duinen) met de oorspronkelijke dijk aan de rechterzijde.

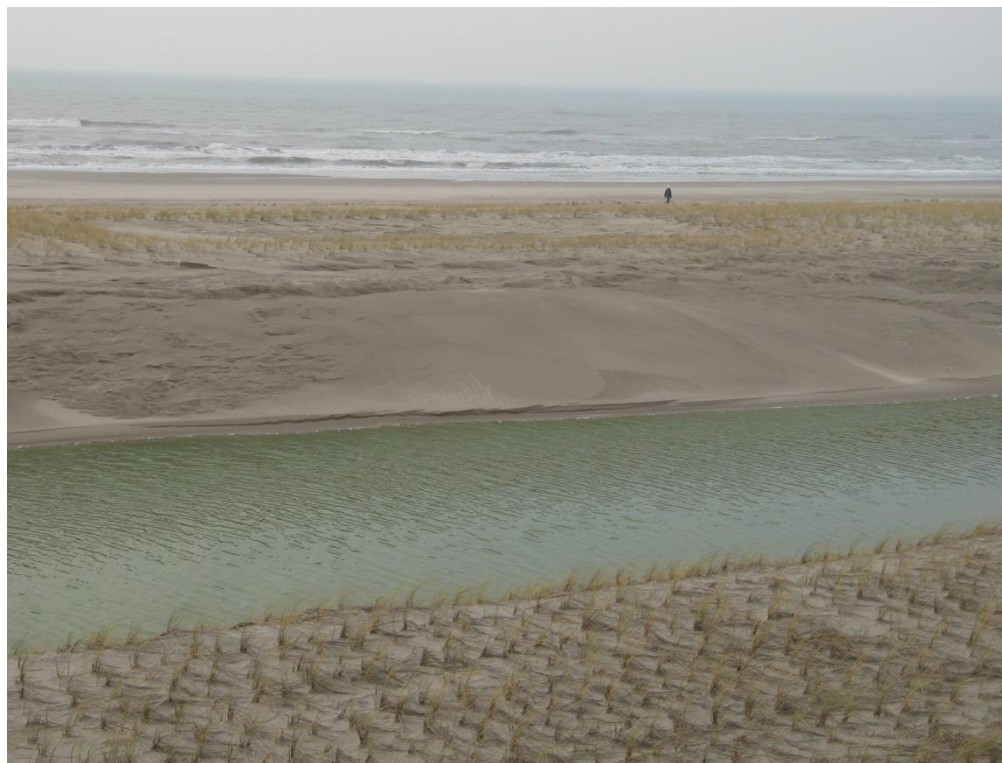
Aan de noordkant van de vallei was vrijwel geen sprake van afslag aan beide oevers. Wel werd er zware overstuiving geconstateerd aan de landwaartse zijde van de eerste duinenrij (Foto 22).

Foto 22. Aan de noordkant, bijna bij het einde van vallei, geen afslag, wel zware overstuiving van de landwaartse zijde van de eerste duinenrij.

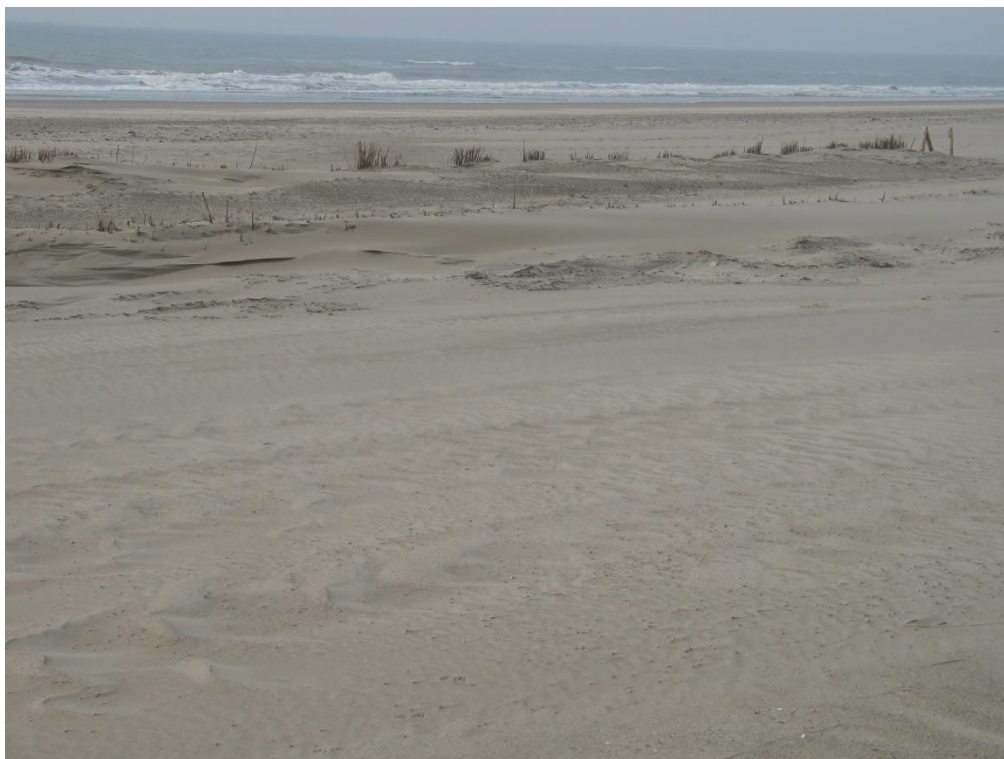
Aan de voorzijde van de duinenrij is het profiel laag, met veel instuiving tussen de stuifschermen, maar landwaarts daarvan een verlaging (Foto 23). Ergens in deze omgeving zou na aanleg nog zand verwijderd zijn. Landwaarts van deze zone begint de aanplant met goed aangeslagen Helm en veel instuiving, waardoor het reliëf hier natuurlijker wordt (Foto 25).

Foto 23. Aanstuiving in stuifschermen in een lage duinenrij.

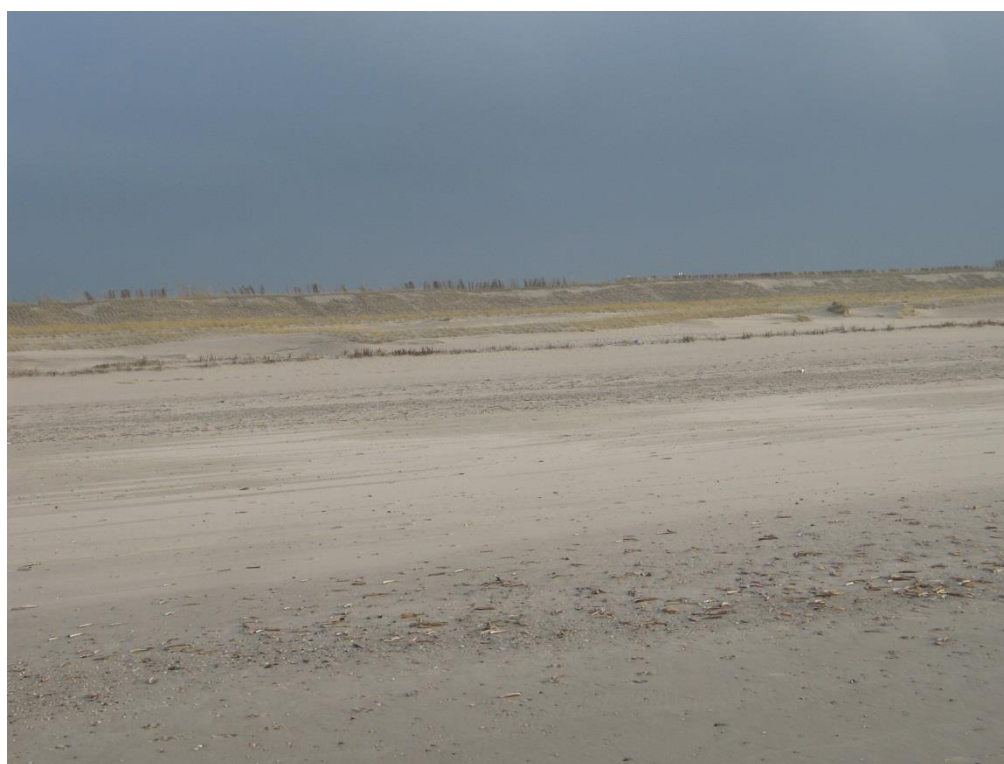
Op het strand viel ook hier de flauwe gradiënt op en de geringe hoeveelheid schelpen (Foto 24). De hoeveelheid schelpen is voor een gesuppleerd strand gering, maar in vergelijking tot een natuurlijk strand wel groter. Op deze foto zijn ook de erosieve plekken boven aan het zeewaartse talud zichtbaar. Dergelijke plekken zijn veelvuldig aangetroffen, en liggen vrijwel zonder uitzondering aan de bovenkant van het talud.

Foto 24. Ook hier weinig schelpen op het strand. Let op de kale plekken aan de bovenkant van het talud, dit is op veel plekken het geval.

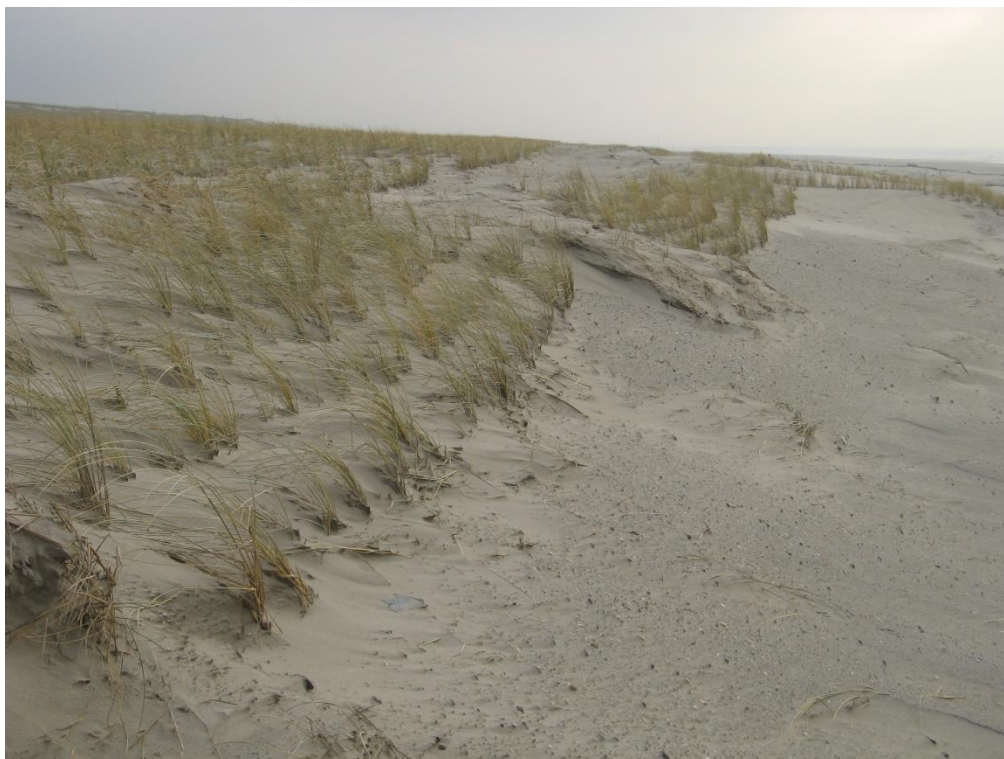
Foto 25. Overgang van duinvoet met goed aangeslagen en ingestoven Helm.
