## Verslag veldbezoek expertteam HPZ

Datum: 14 december 2016, 10-16 uur.

Bezochte transecten op 14 dec 2016: van Zuid naar Noord: T1, T2, T3 en T5 (fig. 2). Alvorens het veld in te gaan is een korte bijeenkomst gehouden in de werkruimte van HHNK vlak ten zuiden van Petten-dorp. Er is in dit verslag geëxperimenteerd met een opnameschema. Dat is in dit veldrapport uitgewerkt voor T2, T3 en T5 waarbij gebruik is gemaakt van de veld aantekeningen van Alma. Het invullen van het schema in het veld was lastig doordat er in verschillende groepjes verschillende aspecten van het terrein ter sprake kwamen. Het weer moet ook meewerken: bij regen werkt het erg lastig. De beste methodiek om de ervaringen van het terreinbezoek lijkt toch: met de groep, zoveel mogelijk geconcentreerd in de ruimte het veld in te gaan, veel foto's te maken (door verschillende personen) en naderhand het schema in te vullen. In het schema is het ook lastig veldfoto's in te voegen; dat is in lopende tekst makkelijker. Besluitvorming over welke manier het beste om de halfjaarlijkse ontwikkelingen zo goed als mogelijk weer te geven is, ligt voor. Alle foto's in dit verslag zijn van Bert van der Valk, tenzij anders verm

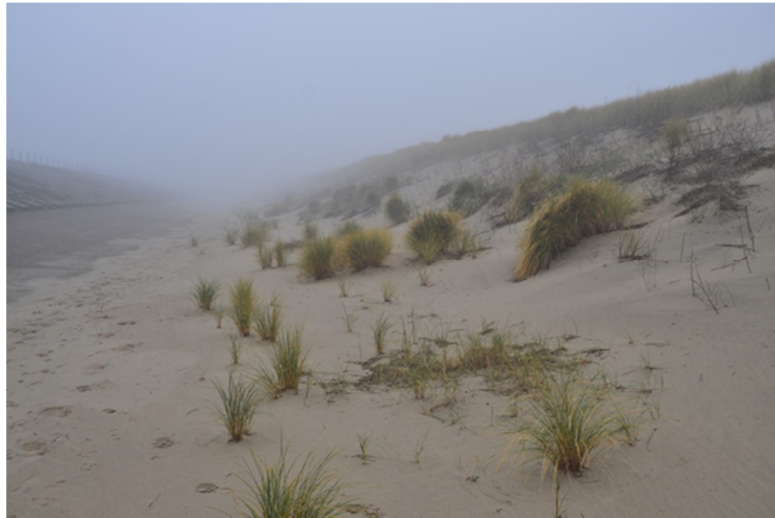
De landzijde van het hoge duin toont door het winteraspect van de vegetatie een nagenoeg kale helling. Duidelijk is wel dat veel struiken een marginaal bestaan leiden en dat in de winter het nodige stuifzand op de helling accumuleert, maar er is ook lokaal erosie zichtbaar. De netto accumulatie zal meevallen. De spontaan opgekomen helmpollen vallen des te meer op (fig. 3). Er staat geen water op de laagste plekken en er is geen substantiële overstuiving in de richting van de oude dijk.

Fig. 3 Landzijde van het hoge duin nabij T1: veel kaal zand, zeer vitale helmpollen, gedecimeerde struiken.

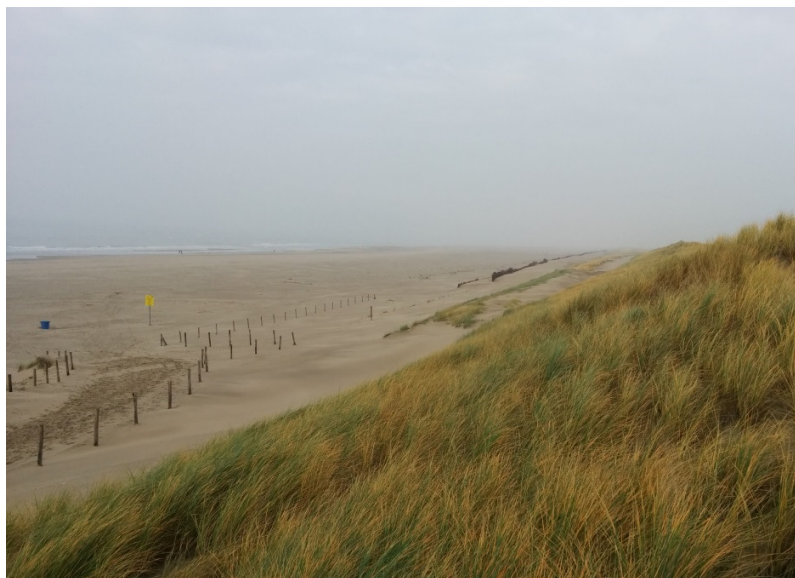
Voor al aan de landwaartse zijde bovenop het hoge duin zijn de randen van de LL nog niet veranderd: lijnrecht. Er komt een beetje helm in de LL op. Op de voorrand van het hoge duin treedt lokaal en ondiepe kerfvorming op. De organisatie van de helmpollen wordt daar meer natuurlijk in die voorrand; elders zijn nog steeds de plantrijen te zien. Deze locatie ligt op de overgang van een profieltype zonder laag voorduin (zuidzijde) naar een profieltype met laag voorduin (noordzijde). De voorrand van de (smalle) laaggelegen reep duin is sterk ingezand, helm is lokaal sterk minder zichtbaar door de overzanding (Fig. 4).

Fig. 4 Overgang van het hoge duin op locatie T1 naar een voorland met laag duin (foto Willem Bodde)

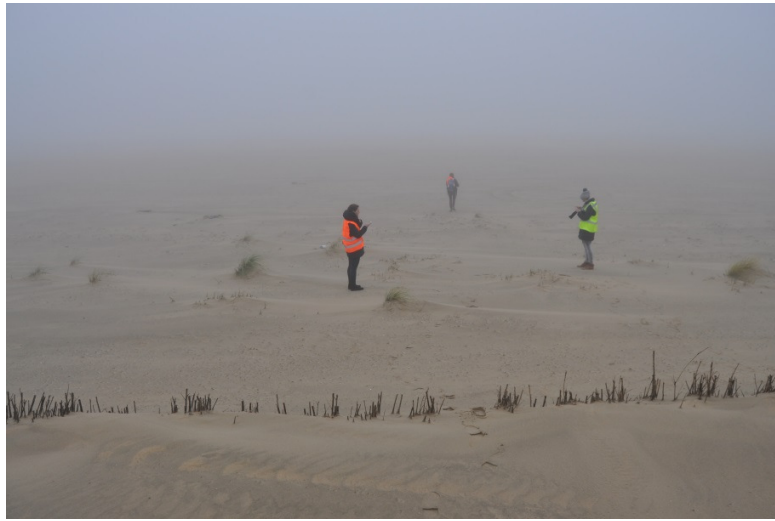
Fig. 5 Overgang duinvoet naar hoog strand nabij T1: maximaal benut wilgenscherm en spaarzame embryoduintjes op het hoge strand met veel dynamiek.

Dat betekent dat recent wel 50 cm zand ingewaaid kan zijn. De wilgenschermen doen erg goed dienst: het meest zeewaartse scherm is geheel ingezand, het meest landwaartse steekt 30 cm boven het zand uit en heeft dus nog invangcapaciteit. Op het hoge strand zijn hier en daar embryonale duintjes aanwezig, rond ijle pollen Biestarwegras (BTG) (Fig.4). Het hoge strand neemt dus in hoogte toe. Wanneer de embryonale duintjes echt aanslaan kunnen deze op langere termijn uitgroeien tot een nieuwe, dynamische zeereep.

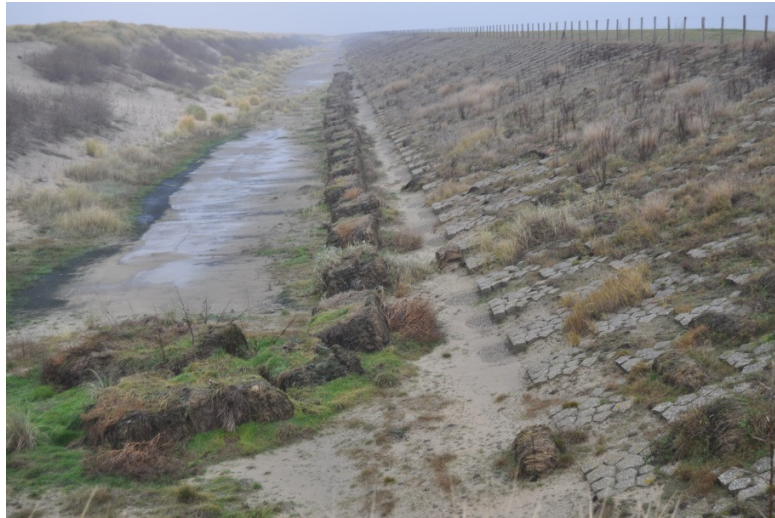
De oude dijk: beeld cf. stop rond T1: verruiging in volle gang. Idem de lizijde van het hoog duin: veel kale takken aan de struiken. Door het seizoen is niet goed te zien wat dood is of leeft. Vermoeden is dat er veel bovengronds afgestorven is. Weinig overstuiving, lage dynamiek (fig. 6).

Fig. 6 Links de lijzijde van het hoge duin met de aanslag van duindoorn (donkere plekken) en van andere struiksoorten (lichte plekken) en rechts de verruigende oude dijk. Let op de spontane opslag van Helm aan de onderrand van het hoge duin, en de plassen stagnerend regenwater.

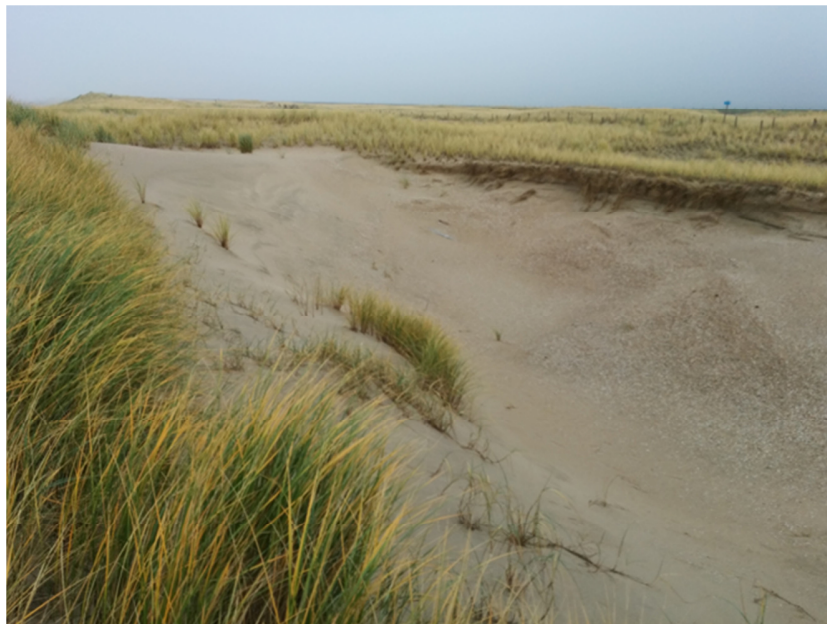
Op de voorrand van het hoge duin ligt een aantal zeer dynamische luwe laagtes die aan de zeezijde instuiven en snel omhoog groeien terwijl ze aan de landzijde uitstuiven (bijvoorbeeld figuur 7). Lokaal leidt dit tot hoogteverschillen van enkele meters (2 - 4m).

Fig. 7 Luwe laagte aan de voorrand van het hoge duin; in deze LL treedt instuiving op aan de zeezijde (links) en uitstuiving aan de landzijde. De uitstuiving is duidelijk herkenbaar aan het schelpendek en de steilwand aan de landzijde waar het helm deels wordt ondergraven (foto Willem Bodde)

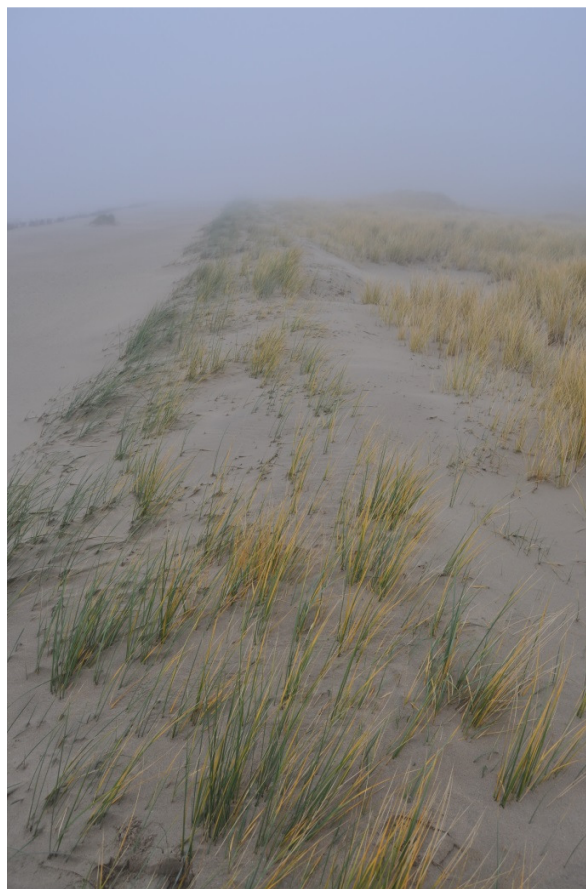
Op het hoge strand geven de stuifschermen aanleiding tot maximale inzanding. Achter de stuifschermen vindt ook spontane vestiging van BTG en helm plaats. Op het iets lagere strand vindt boven de GHW lijn op uitgebreide schaal vestiging van embryonale duintjes plaats: het hoge strand is bezaaid met pollen BTG, Helm en Zeeraket, c.q. de overblijfselen daarvan. Er is veel dynamiek.

Fig. 6 Van links naar rechts : hoog strand met wilgenscherm, de inzandende loefzijde van het lage duin nabij T2 met de aanzet van een ondiepe windkerf. Let op de bijna verdwenen origineel rechtlijnige plantstructuur van de helmwischen.

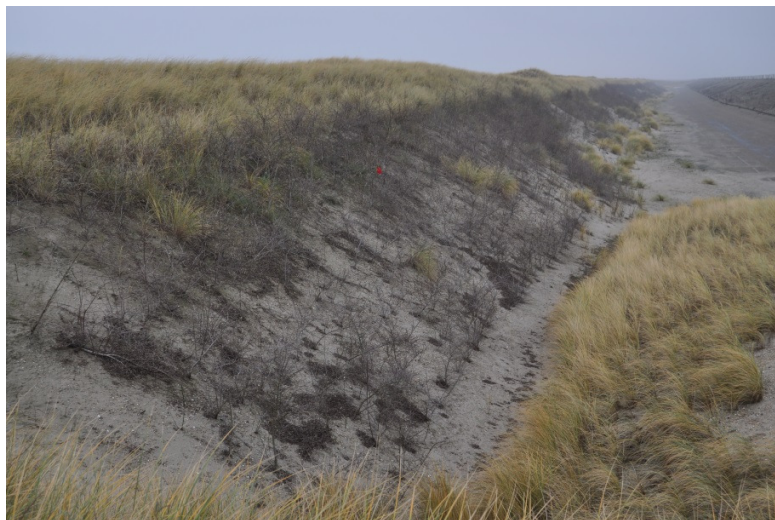
Fig. 7 Lijzijde van het hoge duin nabij T3: ook hier pleksgewijze succesvolle en minder succesvolle aanslag van de struiken. NB: verdisconteer het seizoens-effect. Donkere struiken: duindoorns. De helm rechts op de foto is geplant op de afrit van het ruiterspad wat tussen de oude dijk en de lijzijde van het hoge duin is aangelegd.

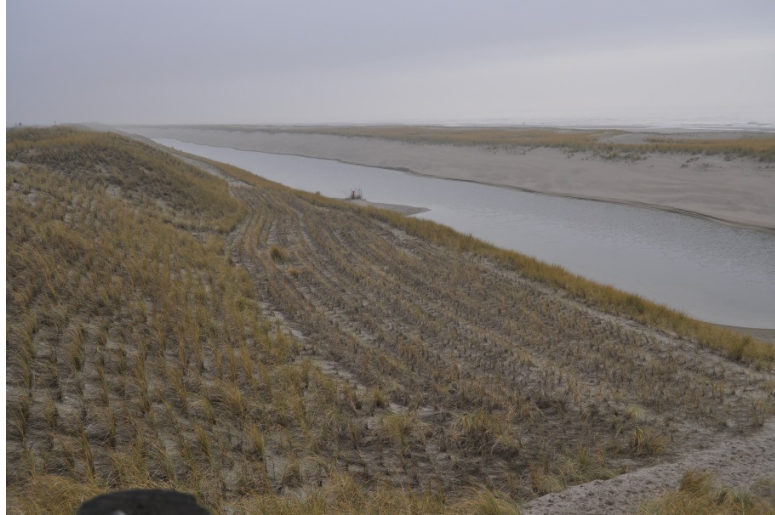
Fig. 8 Loefzijde van het hoge duin nabij T3 met een pijnlijk regelmatig plantpatroon van helm: hier gebeurt morfologisch hoegenaamd niets; blijkbaar wordt nagenoeg elke zandkorrel komend van het strand “gevangen” in de natte duinvallei. Het helmveld op het vlakke deel van het terrein is een jaar na aanleg opnieuw (mechanisch) ingeplant. Rechts op de foto is nog net de aanzet van het zanddammetje zichtbaar (begin 2017 verwijderd).

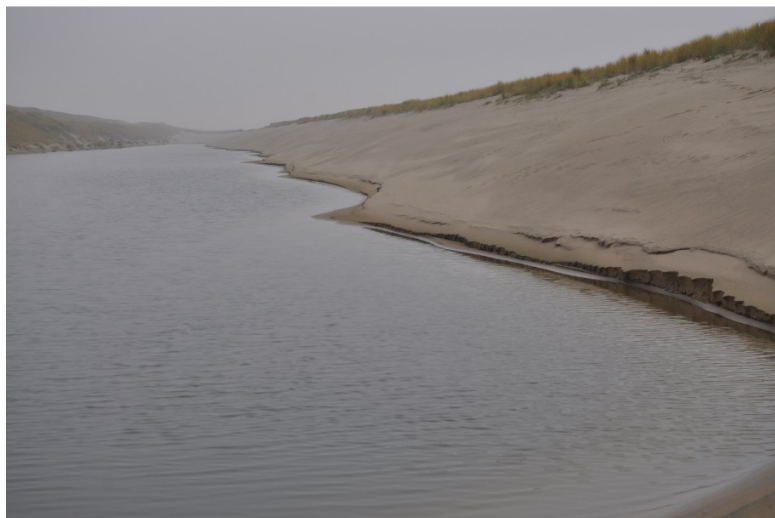
Fig. 9 Blik langs de lijzijde van het lage duin bij T3 in zuidelijke richting. De enorme influx van stuifzand veroorzaakt de golfvormige rand van de natte duinvallei; de helm die hier ooit is ingeplant is geheel verdwenen onder het zand. Ook wanneer het perspectief op deze foto wordt weggedacht, is zichtbaar dat de vallei naar het zuiden toe sterk aan het versmallen is. Golferosie knabbelt aan de onderzijde van de valhelling waardoor lage klifjes ontstaan.

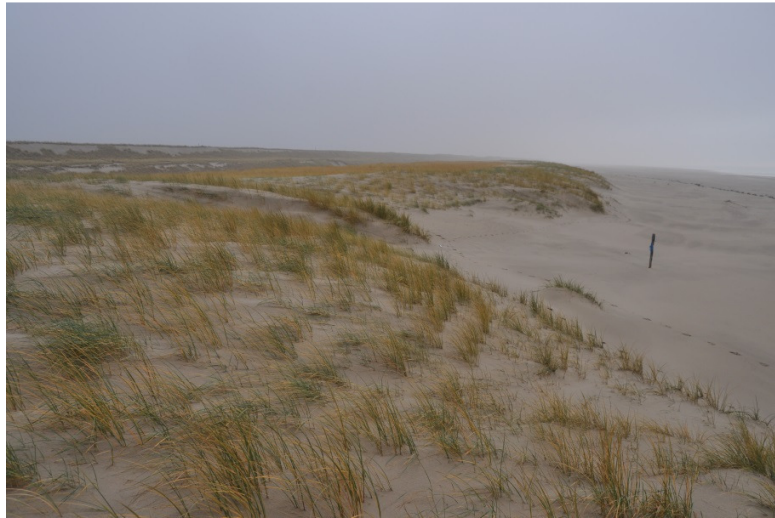
Fig. 10 Voorzijde van het lage duin bij T3 in zuidelijke richting. Het opbreken van het strakke helmfront (= zeewaartse beplantingsgrens) en de verwildering van het plantpatroon is zichtbaar. Er vormt zich een ondiepe kerf in de nieuwe zeereep. Zand wordt daar doorheen getransporteerd tot midden op het lage duin. Op het hoge strand is nog net een wilgenscherm zichtbaar.

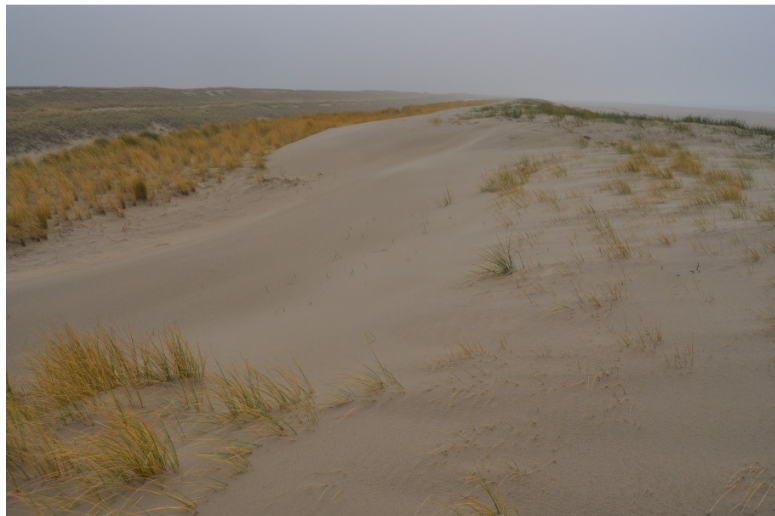
Fig. 11 Middenop het lage duin ter hoogte van T3: er komt erg veel zand vanaf zee (van rechts): zoveel dat de helmplanten geheel zijn ondergestoven (zij kunnen het opkomende zand niet bijhouden). Dat betekent dat er binnen 1 groeiseizoen meer dan 75 cm zand op is opgekomen. Merk ook op de sterk verminderde vitaliteit van de helm links op de foto: hier komt nog geen vers zand op terecht, de helm vergeelt veel eerder in de winter dan in het wel zandontvangende deel van het lage duin zeewaarts.

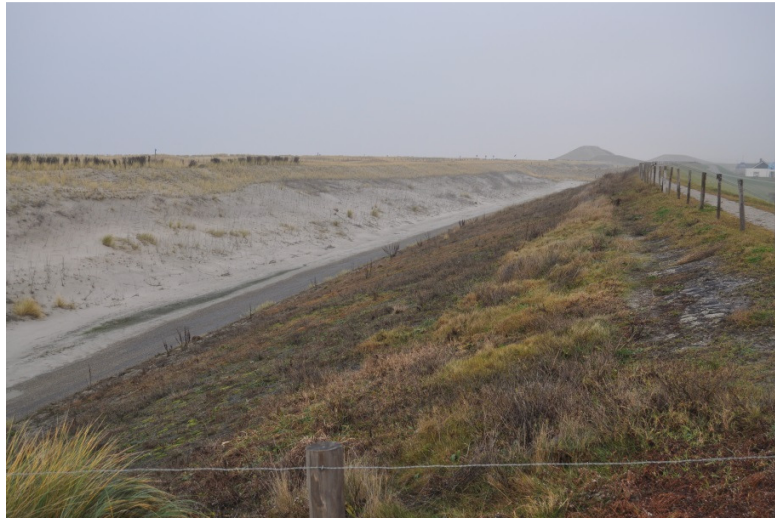
Fig. 12. Oude dijk (rechts) en lijzijde van het hoge duin (links) nabij T5. De dijk is aan het verruigen. Het verschil in staat van de beplanting in dit noordelijke deel van het werk met het zuidelijke deel is groot: dezelfde “patchiness” bestaat, maar het geheel is veel minder ver ontwikkeld dan in het zuiden. Er lijkt ook meer erosie op te treden dan in het zuiden.

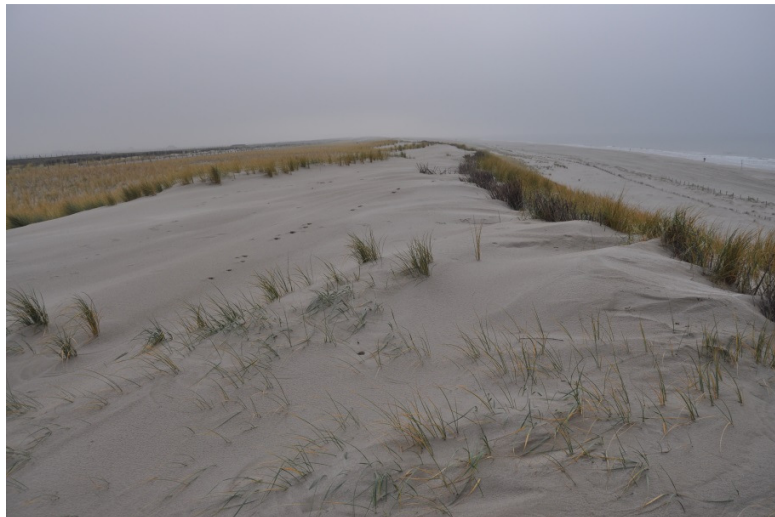
Fig. 13 Voorzijde van het hoge duin nabij T5: het wilgenscherm doet uitstekend zijn werk. Het vrijwel helmloze deel geeft aan dat er meer dan 75 cm in 1 jaar is opgesedimenteerd: bijna alle Helm is bedolven. Het stuifveld is hier (bij een strandopgang) al meer dan 20 m breed.

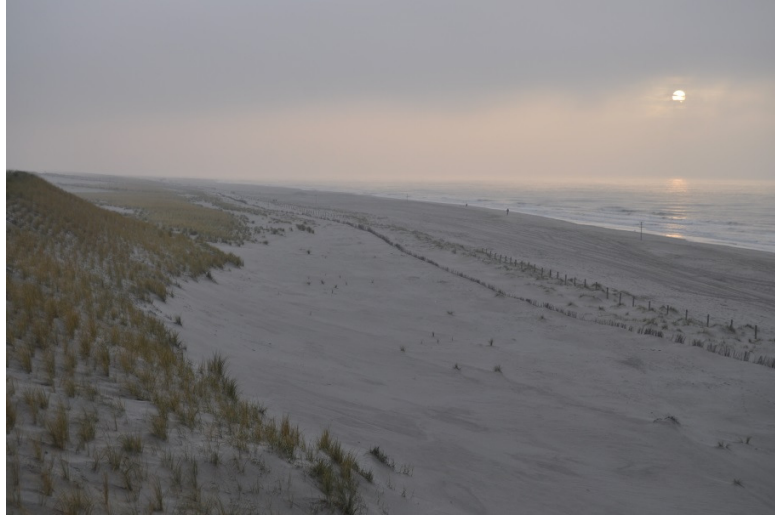
Fig. 14 Stemningsbeeld ter hoogte van T5. Let op de zeer lange aanloop van hoogstrand naar de duinvoet: een prachtige springplank voor salterend zand. Opmerkelijk is dat op de helling van het hoge duin het plantpatroon nog geheel zichtbaar is. Bovenop de helling staat het wilgenscherm van fig. 13.
