## Verslag veldbezoek expertteam HPZ

Datum: 14 december 2016, 10-16 uur.

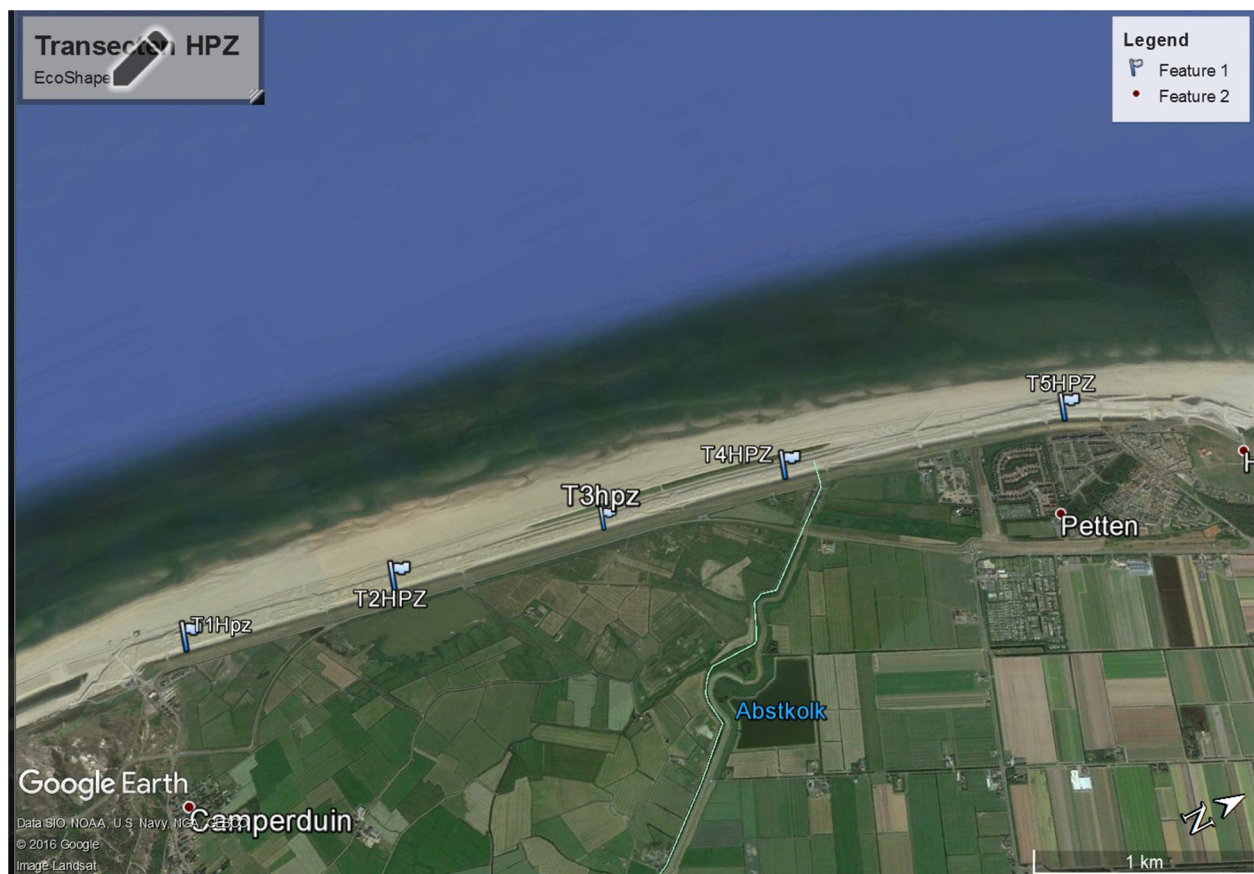
Fig. 2 Op 14 december 2016 zijn secties gelopen nabij T1, T2, T3 en T5.

Bezochte transecten op 14 dec 2016: van Zuid naar Noord: T1, T2, T3 en T5 (fig. 2). Alvorens het veld in te gaan is een korte bijeenkomst gehouden in de werkruimte van HHNK vlak ten zuiden van Petten-dorp. Er is in dit verslag geëxperimenteerd met een opnameschema. Dat is in dit veldrapport uitgewerkt voor T2, T3 en T5 waarbij gebruik is gemaakt van de veldaantekeningen van Alma. Het invullen van het schema in het veld was lastig doordat er in verschillende groepjes verschillende aspecten van het terrein ter sprake kwamen. Het weer moet ook meewerken: bij regen werkt het erg lastig. De beste methodiek om de ervaringen van het terreinbezoek lijkt toch: met de groep, zoveel mogelijk geconcentreerd in de ruimte het veld in te gaan, veel foto's te maken (door verschillende personen) en naderhand het schema in te vullen. In het schema is het ook lastig veldfoto's in te voegen; dat is in lopende tekst makkelijker. Besluitvorming over welke manier het beste om de halfjaarlijkse ontwikkelingen zo goed als mogelijk weer te geven is, ligt voor. Alle foto's in dit verslag zijn van Bert van der Valk, tenzij anders vermeld.

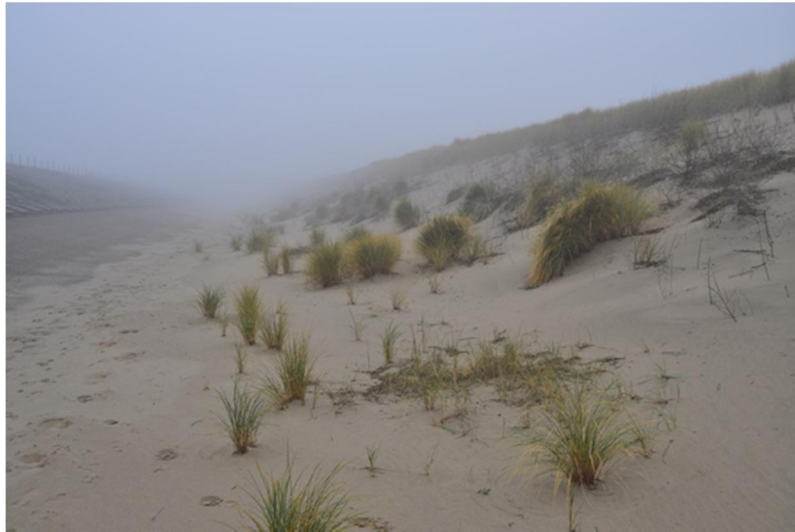
De landzijde van het hoge duin toont door het winteraspect van de vegetatie een nagenoeg kale helling. Duidelijk is wel dat veel struiken een marginaal bestaan leiden en dat in de winter het nodige stuifzand op de helling accumuleert, maar er is ook lokaal erosie zichtbaar. De netto accumulatie zal meevallen. De spontaan opgekomen helmpollen vallen des te meer op (fig. 3). Er staat geen water op de laagste plekken en er is geen substantiële overstuiving in de richting van de oude dijk.

Fig. 3 Landzijde van het hoge duin nabij T1: veel kaal zand, zeer vitale helmpollen, gedecimeerde struiken.

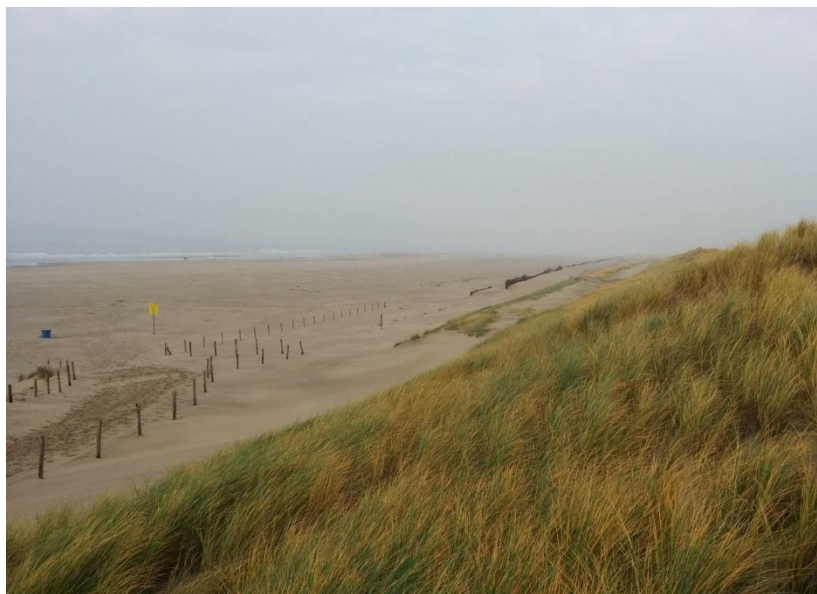
Vooraf aan de landwaartse zijde bovenop het hoge duin zijn de randen van de LL nog niet veranderd: lijnrecht. Er komt een beetje helm in de LL op. Op de voorrand van het hoge duin treedt lokaal en ondiepe kerfvorming op. De organisatie van de helmpollen wordt daar meer natuurlijk in die voorrand; elders zijn nog steeds de plantrijen te zien. Deze locatie ligt op de overgang van een profieltype zonder laag voorduin (zuidzijde) naar een profieltype met laag voorduin (noordzijde). De voorrand van de (smalle) laaggelegen reep duin is sterk ingezand, helm is lokaal sterk minder zichtbaar door de overzanding (Fig. 4).

Fig. 4 Overgang van het hoge duin op locatie T1 naar een voorland met laag duin (foto Willem Bodde)

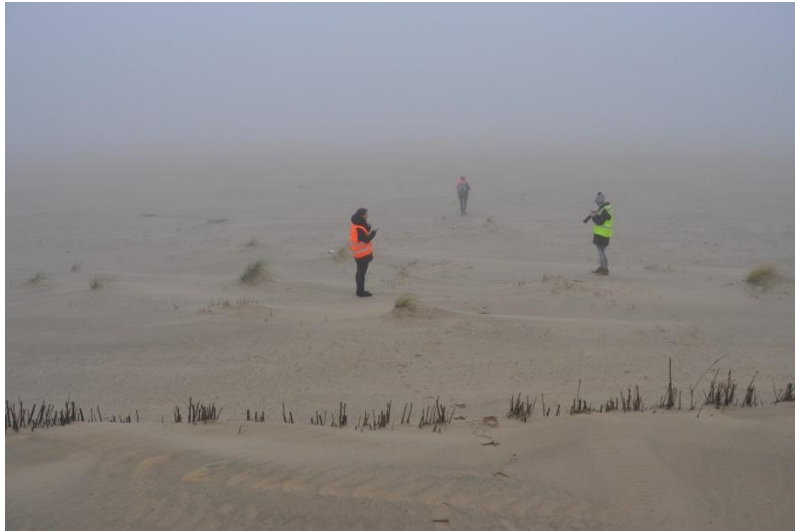
Fig. 5 Overgang duinvoet naar hoog strand nabij T1: maximaal benut wilgenscherm en spaarzame embryoduintjes op het hoge strand met veel dynamiek.

Dat betekent dat recent wel 50 cm zand ingewaaid kan zijn. De wilgenschermen doen erg goed dienst: het meest zeewaartse scherm is geheel ingezand, het meest landwaartse steekt 30 cm boven het zand uit en heeft dus nog invangcapaciteit. Op het hoge strand zijn hier en daar embryonale duintjes aanwezig, rond ijle pollen Biestarwegras (BTG) (Fig.4). Het hoge strand neemt dus in hoogte toe. Wanneer de embryonale duintjes echt aanslaan kunnen deze op langere termijn uitgroeien tot een nieuwe, dynamische zeereep.

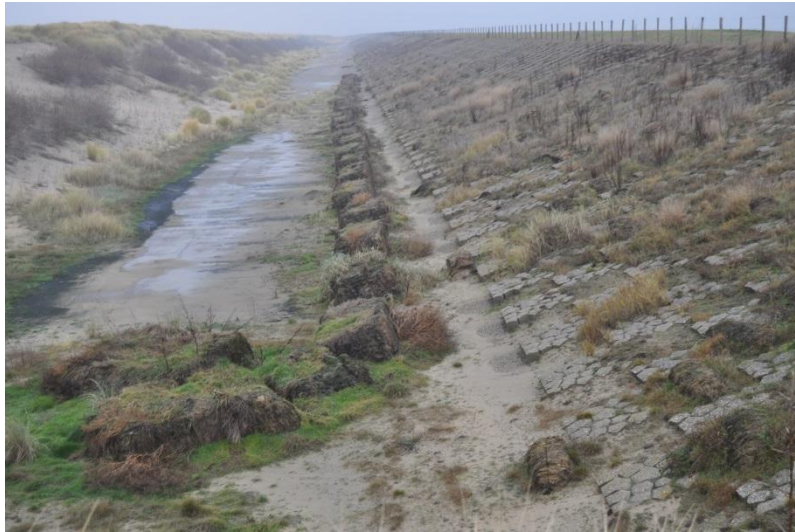
De oude dijk: beeld cf. stop rond T1: verruiging in volle gang. Idem de lizijde van het hoog duin: veel kale takken aan de struiken. Door het seizoen is niet goed te zien wat dood is of leeft. Vermoeden is dat er veel bovengronds afgestorven is. Weinig overstuiving, lage dynamiek (fig. 6).

Fig. 6 Links de lijzijde van het hoge duin met de aanslag van duindoorn (donkere plekken) en van andere struiksoorten (lichte plekken) en rechts de verruigende oude dijk. Let op de spontane opslag van Helm aan de onderrand van het hoge duin, en de plassen stagnerend regenwater.

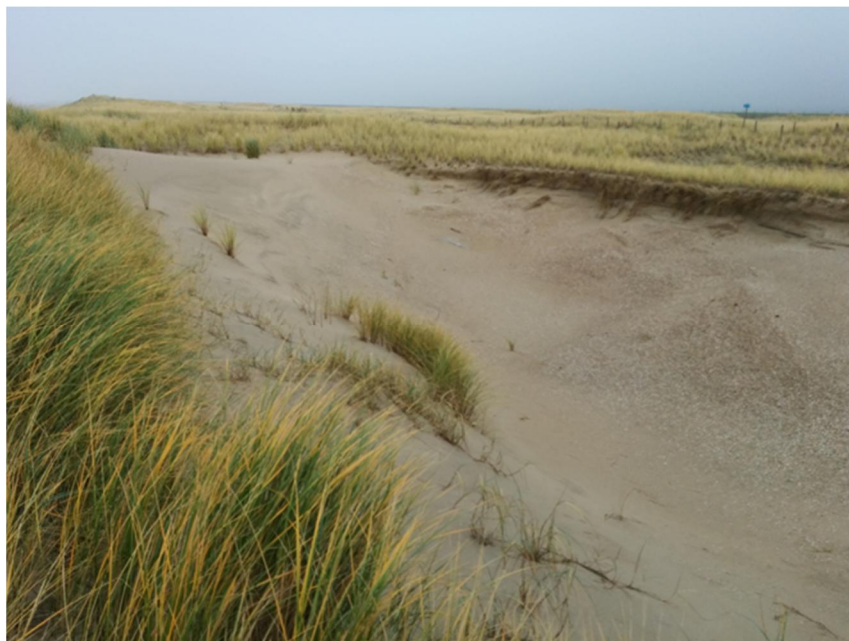
Op de voorrand van het hoge duin ligt een aantal zeer dynamische luwe laagtes die aan de zeezijde instuiven en snel omhoog groeien terwijl ze aan de landzijde uitstuiven (bijvoorbeeld figuur 7). Lokaal leidt dit tot hoogteverschillen van enkele meters (2 - 4m).

Fig. 7 Luwe laagte aan de voorrand van het hoge duin; in deze LL treedt instuiving op aan de zeezijde (links) en uitstuiving aan de landzijde. De uitstuiving is duidelijk herkenbaar aan het schelpendek en de steilwand aan de landzijde waar het helm deels wordt ondergraven (foto Willem Bodde)

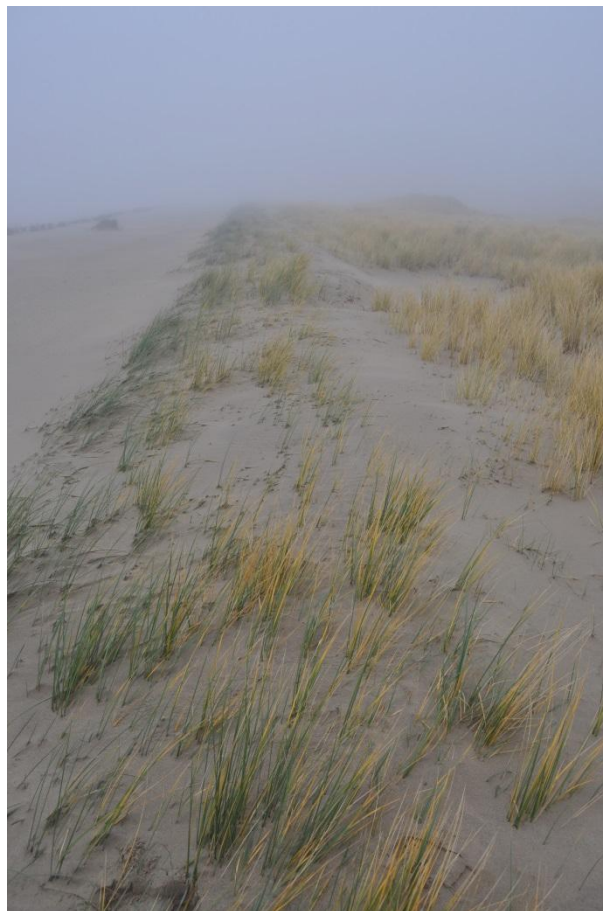
Op het hoge strand geven de stuifschermen aanleiding tot maximale inzanding. Achter de stuifschermen vindt ook spontane vestiging van BTG en helm plaats. Op het iets lagere strand vindt boven de GHW lijn op uitgebreide schaal vestiging van embryonale duintjes plaats: het hoge strand is bezaaid met pollen BTG, Helm en Zeeraket, c.q. de overblijfselen daarvan. Er is veel dynamiek.

Fig. 6 Van links naar rechts : hoog strand met wilgenscherm, de inzandende loefzijde van het lage duin nabij T2 met de aanzet van een ondiepe windkerf. Let op de bijna verdwenen origineel rechtlijnige plantstructuur van de helmwischen.

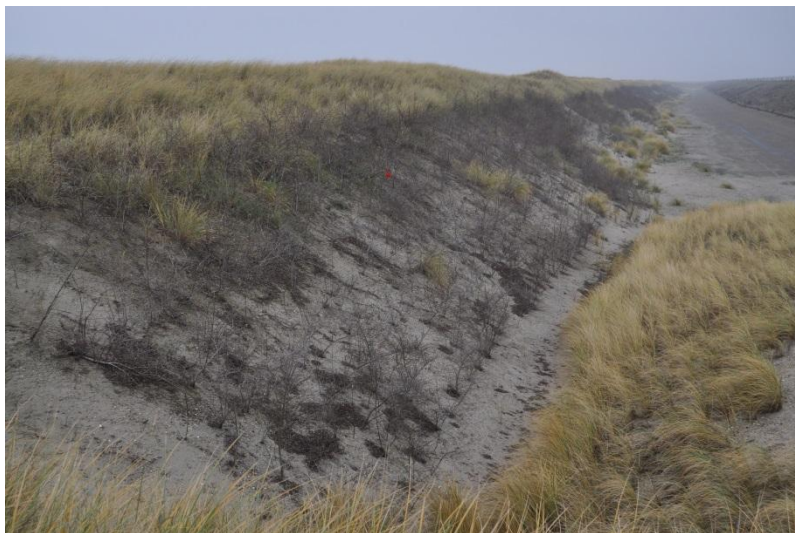
| compartiment | parameter | T3 |
|---|---|---|
| | begroeiing aanplant (struweel) | Pleksgewijs vitaal (duindoorn) Pleksgewijs kaal aspect. Bij nadere beschouwing zijn de struiken hier wel levend, maar alleen aan de basis (vlier, meidoorn, liguster). Het pleksgewijze ontwikkelingspatroon is veroorzaakt door het plantpatroon |

Fig. 7 Lijzijde van het hoge duin nabij T3: ook hier pleksgewijze succesvolle en minder succesvolle aanslag van de struiken. NB: verdisconteer het seizoens-effect. Donkere struiken: duindoorns. De helm rechts op de foto is geplant op de afrit van het ruiterspad wat tussen de oude dijk en de lijzijde van het hoge duin is aangelegd.

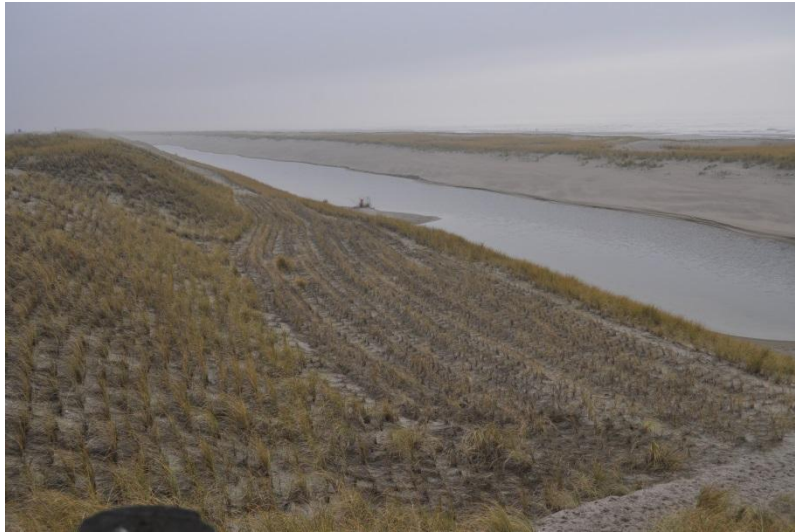
Fig. 8 Loefzijde van het hoge duin nabij T3 met een pijnlijk regelmatig plantpatroon van helm: hier gebeurt morfologisch hoegenaamd niets; blijkbaar wordt nagenoeg elke zandkorrel komend van het strand “gevangen” in de natte duinvalei. Het helmveld op het vlakke deel van het terrein is een jaar na aanleg opnieuw (mechanisch) ingeplant. Rechts op de foto is nog net de aanzet van het zanddammetje zichtbaar (begin 2017 verwijderd).

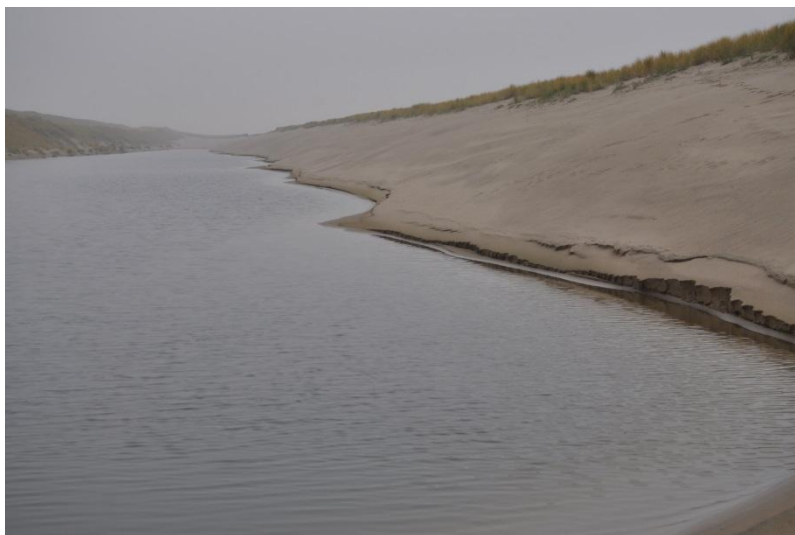
| | morfologie algemeen | Lobbige aanzanding, golfvormige oever met het duinmeer, stuifzandvegen op de helling. golferosie aan de onderzijde van de valhelling. |

Fig. 9 Blik langs de lijzijde van het lage duin bij T3 in zuidelijke richting. De enorme influx van stuifzand veroorzaakt de golfvormige rand van de natte duinvalei; de helm die hier ooit is ingeplant is geheel verdwenen onder het zand. Ook wanneer het perspectief op deze foto wordt weggedacht, is zichtbaar dat de vallei naar het zuiden toe sterk aan het versmallen is. Golferosie knabbelt aan de onderzijde van de valhelling waardoor lage klifjes ontstaan.

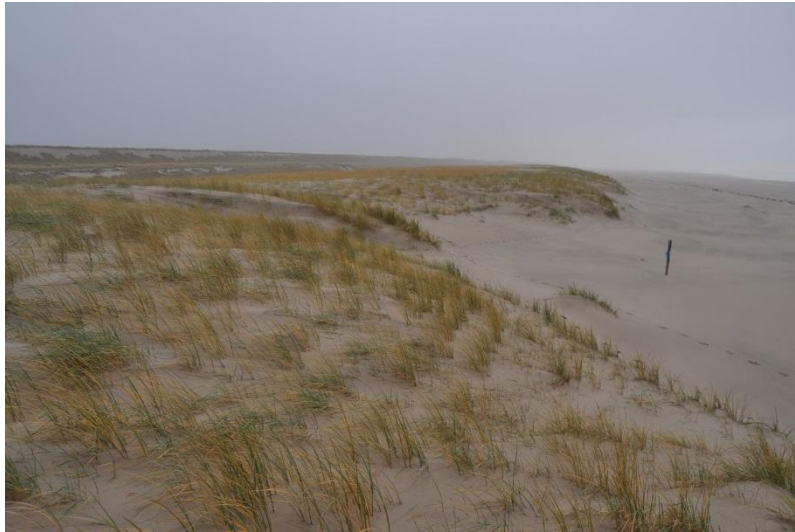
| | morfologie algemeen | Snelle ophoging van de hele zeereep. Beginnende kerfvorming (ondiep) met een landwaarts rollende zandlaag die het lage duin opkruipt, aan |

Fig. 10 Voorzijde van het lage duin bij T3 in zuidelijke richting. Het opbreken van het strakke helmfront (= zeewaartse beplantingsgrens) en de verwildering van het plantpatroon is zichtbaar. Er vormt zich een ondiepe kerf in de nieuwe zeereep. Zand wordt daar doorheen getransporteerd tot midden op het lage duin. Op het hoge strand is nog net een wilgenscherm zichtbaar.

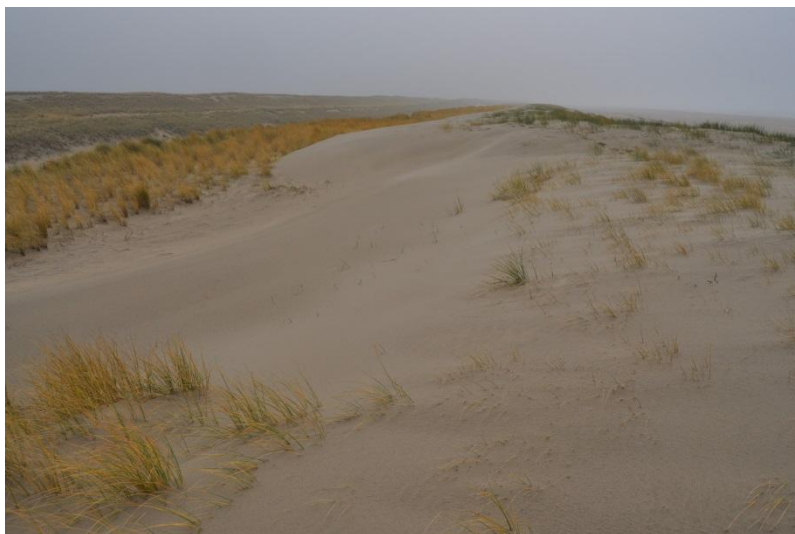
| | erosie/sedimentatie | Zanddek kruipt naar binnen: sterke sedimentatie (schatting > 70cm/jaar). Dikke laag zeer los gepakt zand onmiddellijk achter het nieuwe zeereepje |

Fig. 11 Middenop het lage duin ter hoogte van T3: er komt erg veel zand vanaf zee (van rechts): zoveel dat de helmplanten geheel zijn ondergestoven (zij kunnen het opkomende zand niet bijhouden). Dat betekent dat er binnen 1 groeiseizoen meer dan 75 cm zand op is opgekomen. Merk ook op de sterk verminderde vitaliteit van de helm links op de foto: hier komt nog geen vers zand op terecht, de helm vergeelt veel eerder in de winter dan in het wel zandontvangende deel van het lage duin zeewaarts.

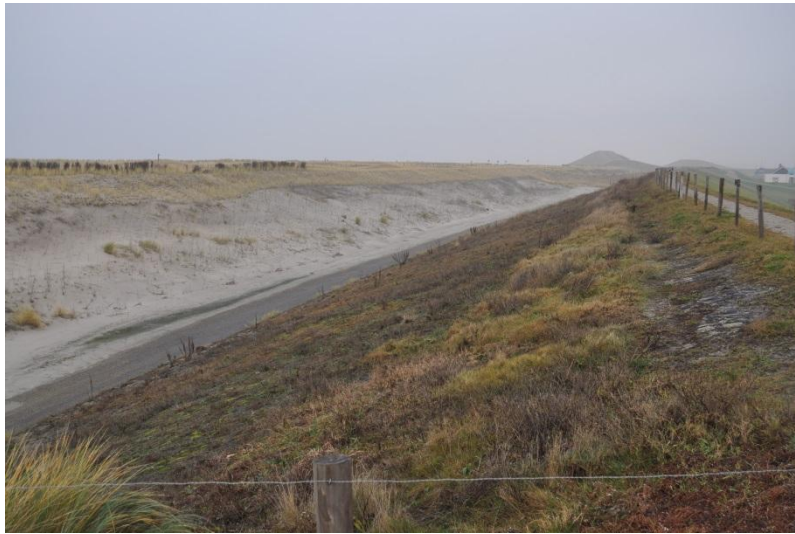
| compartiment | parameter | T5 |
|---|---|---|
| | begroeiing aanplant (struweel) | Kaal aspect. De struiken lijken veel minder goed aangeslagen te zijn dan in het zuidelijke deel. Er is sprake van een pleksgewijs ontwikkelingspatroon; waarschijnlijk is dat veroorzaakt door het plantpatroon. Kale rand aan de bovenzijde: helm is weg. |

Fig. 12. Oude dijk (rechts) en lijkzijde van het hoge duin (links) nabij T5. De dijk is aan het verruigen. Het verschil in staat van de beplanting in dit noordelijke deel van het werk met het zuidelijke deel is groot: dezelfde “patchiness” bestaat, maar het geheel is veel minder ver ontwikkeld dan in het zuiden. Er lijkt ook meer erosie op te treden dan in het zuiden.

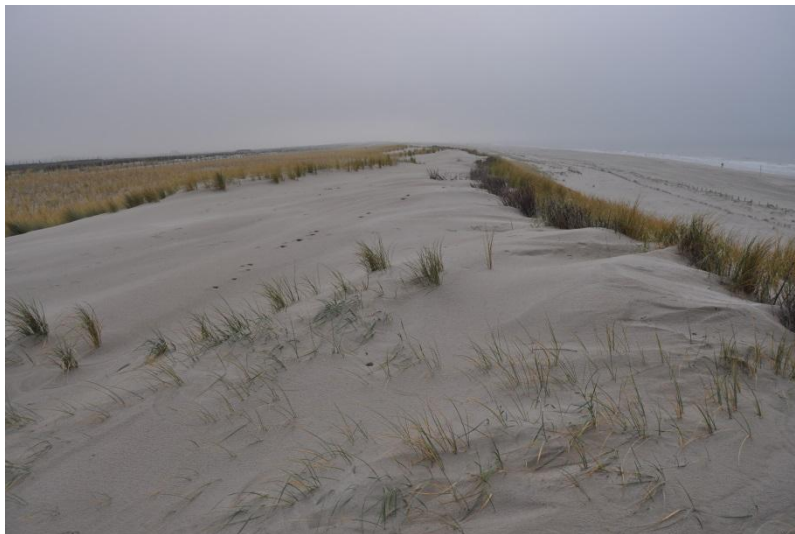
| compartiment | parameter | T5 |
|---|---|---|
| | stuifschermen | Aan de top. Werkt goed: vangt veel zand in. |

Fig. 13 Voorzijde van het hoge duin nabij T5: het wilgenscherm doet uitstekend zijn werk. Het vrijwel helmloze deel geeft aan dat er meer dan 75 cm in 1 jaar is opgesedimenteerd: bijna alle Helm is bedolven. Het stuifveld is hier (bij een strandopgang) al meer dan 20 m breed.

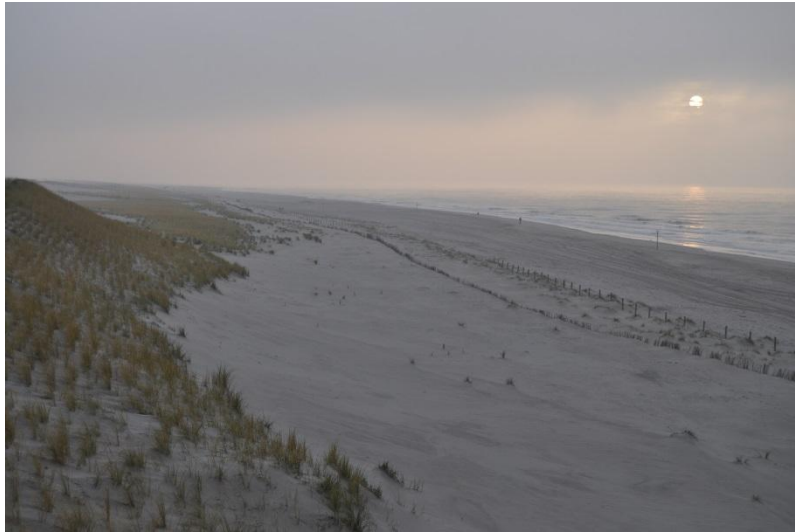
| compartiment | parameter | T5 |
|---|---|---|
| | morfologie algemeen | Zeer brede duinvoet (springplank voor salterend zand). Verder naar zuiden embryonale duintjes zichtbaar |

Fig. 14 Stemningsbeeld ter hoogte van T5. Let op de zeer lange aanloop van hoogstrand naar de duinvoet: een prachtige springplank voor salterend zand. Opmerkelijk is dat op de helling van het hoge duin het plantpatroon nog geheel zichtbaar is. Bovenop de helling staat het wilgenscherm van fig. 13.
