Verslag veldbezoek HPZ 2, 1 juli 2015, 10-15 uur

Deelnemers: Bas Arens (Arens duinonderzoek), Marije Smit (Witteveen + Bos), Bert van der Valk (Deltares), met toestemming van de aannemers combinatie (Paul Olijslagers).

Afkortingen gebruikt in dit verslag: HPZ = oude Hondsbossche en Pettemer Zeewering (na 1 januari 2016 geen veiligheidsfunctie meer); KHPZ = nieuwe, zandige kustversterking zeewaarts van de oude Hondsbossche en Pettemer Zeewering.

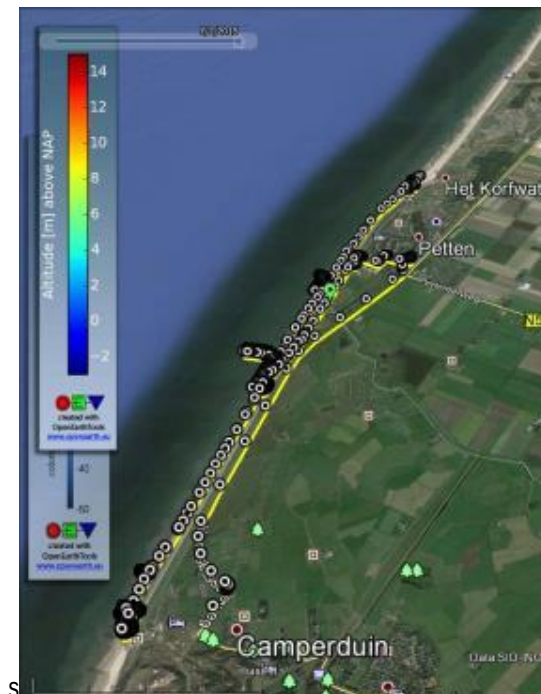
Doel van het bezoek was inzicht te verkrijgen in wijze van aanleg en in de uitvoering; en tevens om inzicht te verkrijgen welke processen zich afspelen op het al aangelegde deel. Het noordelijke deel van de nieuw aangelegde KHPZ was nog in het stadium van afwerking. Vanaf het nieuw aangelegde fietspad bovenop de KHPZ zijn een aantal transecten afgelopen van de dijk tot aan de voorzijde van de KHPZ, en in één geval, tot aan de laagwaterlijn op het strand (fig. 1).
