# Verslag veldbezoek expertteam HPZ

Datum veldbezoek: 12 juli 2017, 10-16 uur.

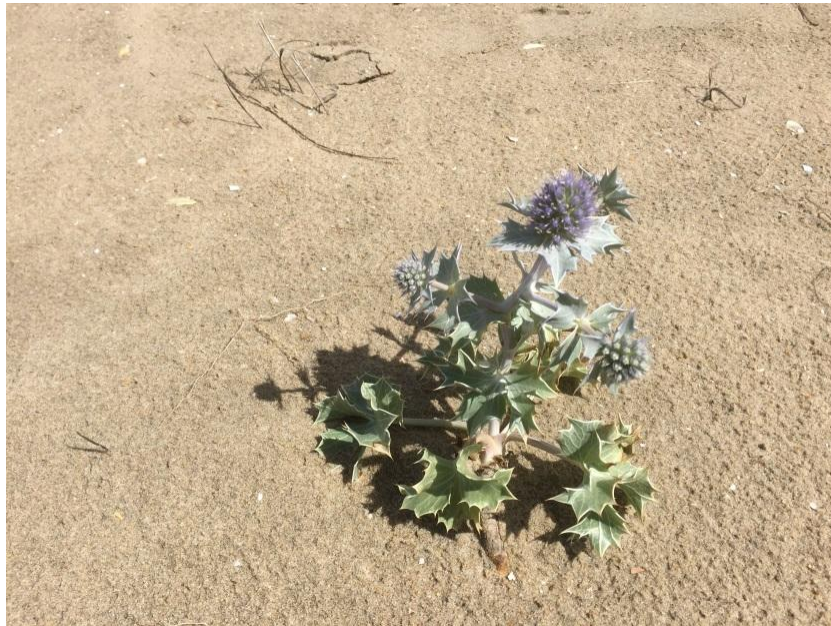
Figuur 6. Blauwe zeedistel in een LL

In een luwe laagte werd een exemplaar van de Blauwe zeedistel aangetroffen (Figuur 6). Hieromheen staat afgestorven aanplant, van helm/Biestarwegras (BTG) (Figuur 7).

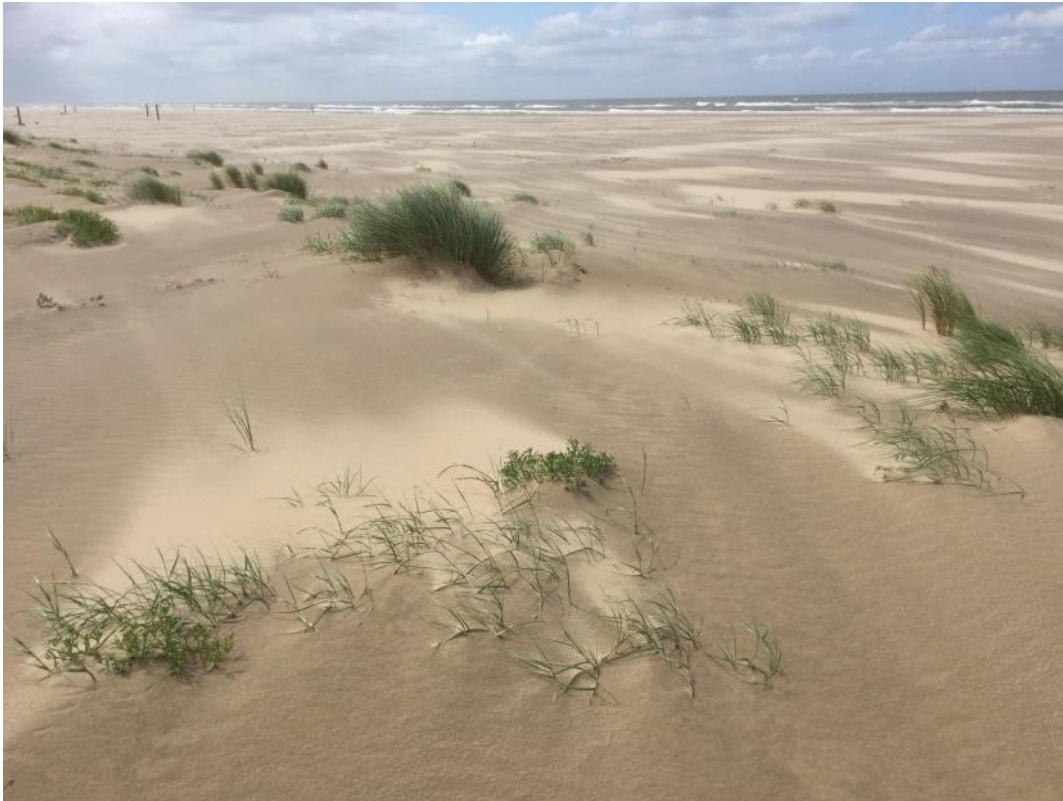
Figuur 15. Embryonale duinen.

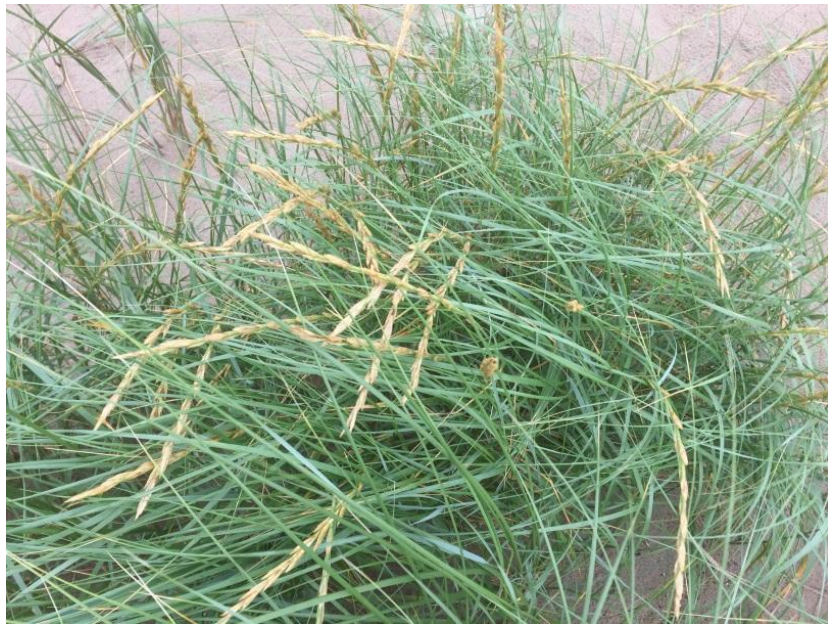
Wonderlijke opeenhopingen van zeer vitaal Biestarwegras, met zulke forse bloeiwijze dat het bijna Zandhaver lijkt.

Figuur 18. Zeer vitaal Biestarwegras met opvallend grote bloeiwijzen.

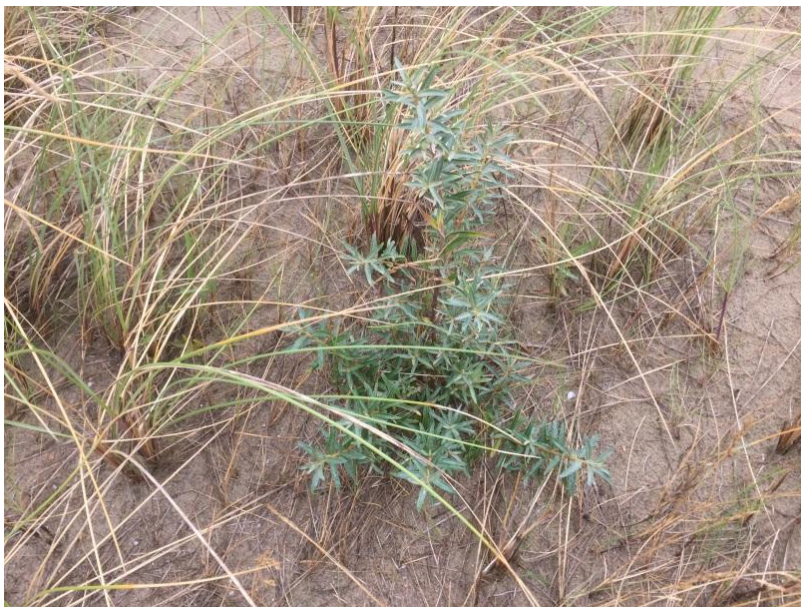
Aan de zeewaartse zijde van de hoge duinenrij is een eerste Duindoornplant gevonden die hier spontaan is opgekomen (Figuur 21).

Figuur 21. Spontaan gevestigde Duindoorn op de zeewaartse zijde van de hoge duinenrij, ter hoogte van de zuidkant van de natte vallei (locatie bekend via GPS).

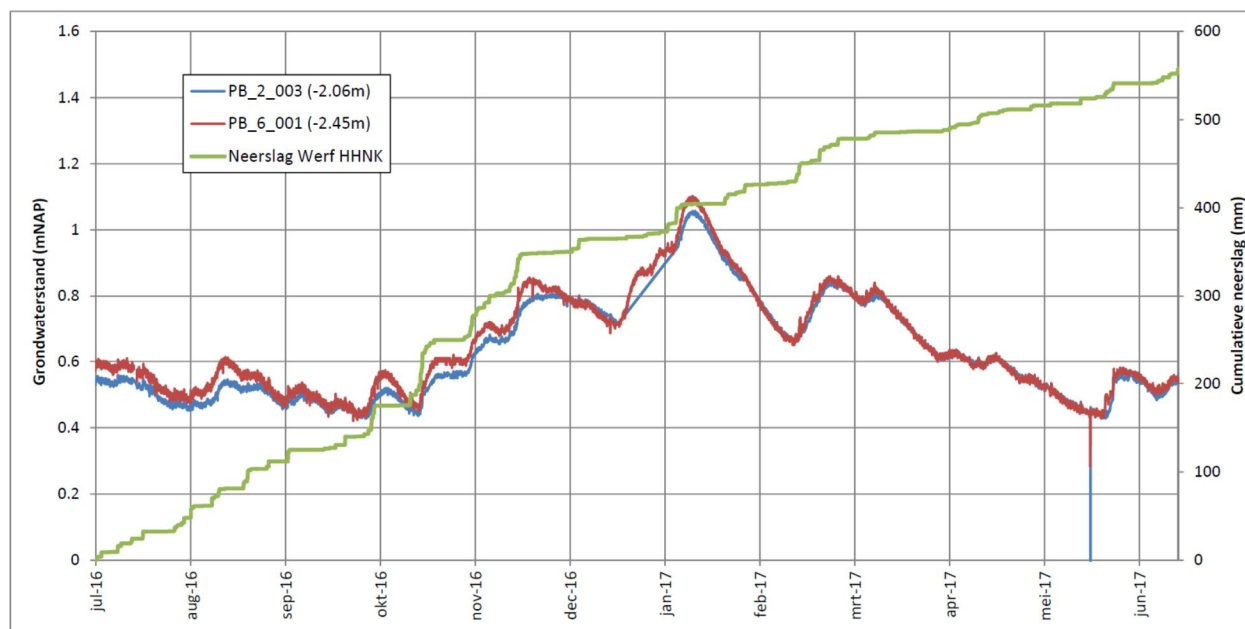
Figuur 25. Waterstand in de vallei en neerslag bij de werf van HHNK. Gegevens van Oord.

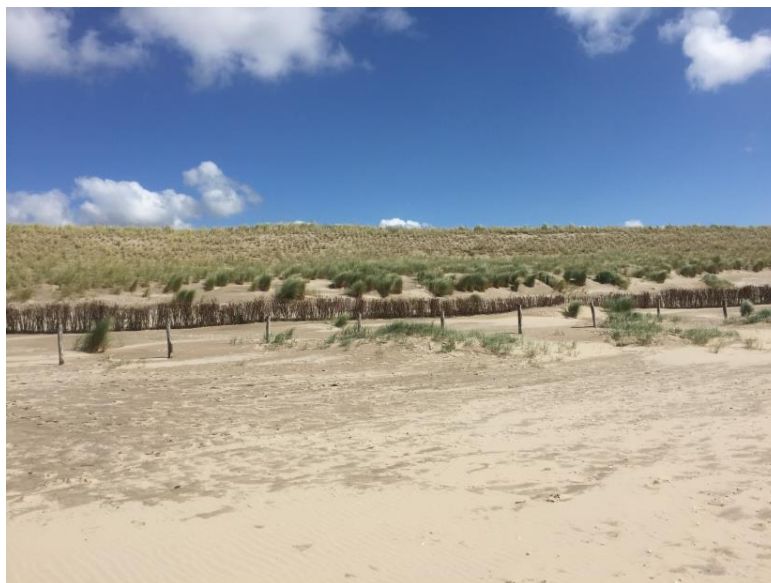
Figuur 28. Spontaan opgekomen (voor de wilgenschermen) en aangeplante Helm (achter de wilgenschermen). Ook hier zijn de embryonale duintjes sterk in opkomst.

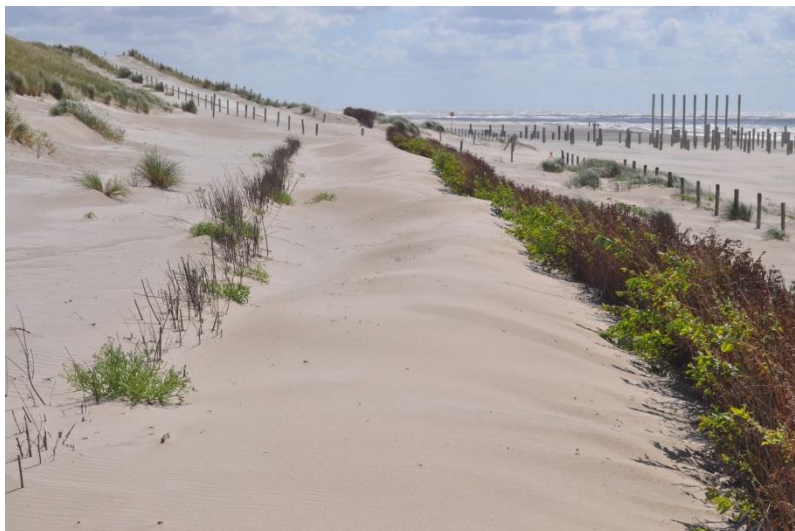
Figuur 29. Uitgelopen wilgentenen. Foto: Bert van der Valk

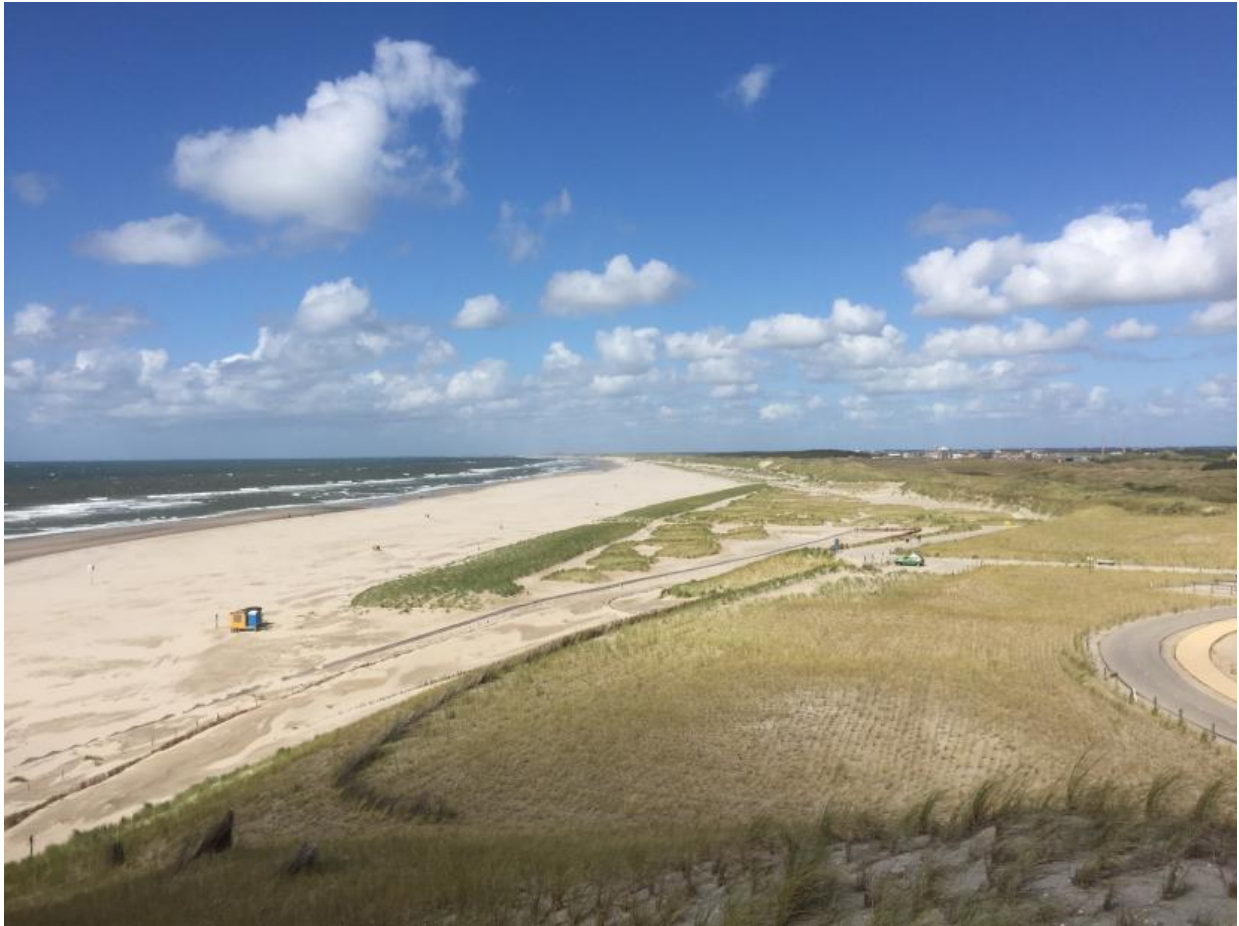
Het aangelegde duingebied vlak ten noorden van de aanhechting van de HPZ aan de oude kust vertoont snelle aanwas in de snel opgroeiende helm.

Figuur 31. Uitzicht vanaf het panoramaduin naar het noorden.
